大彰化東南暨西南離岸風力發電計畫

環境保護監督小組聯席會議

第六次監督小組委員會會議紀錄

第六次監督小組委員會會議簡報

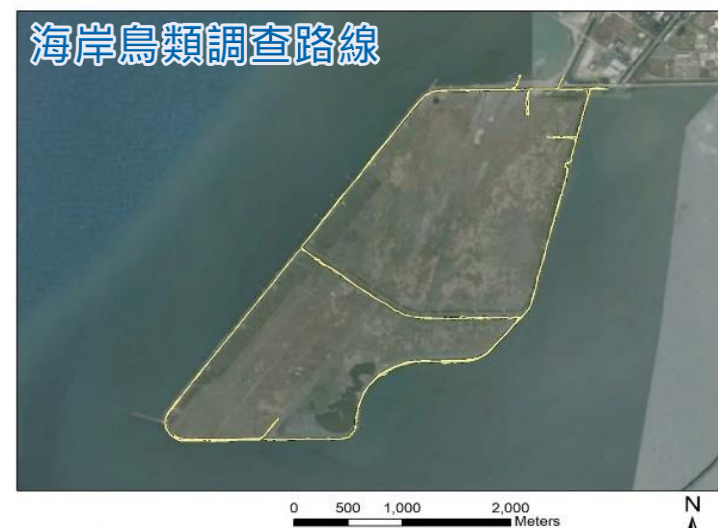
- 以海纜上岸點受影響區為調查範圍(彰濱崙尾區)。
- 採用**滿潮暫棲所計數法**進行，利用漲潮時水鳥會群聚於海堤或內陸休息之特性，沿**既成道路或產業道路**以**緩慢步行速度**配合雙筒望遠鏡進行調查，記錄其種類、數量及活動行為。
- 每年進行**10次調查**(3-11月每月1次，12-2月執行1次)

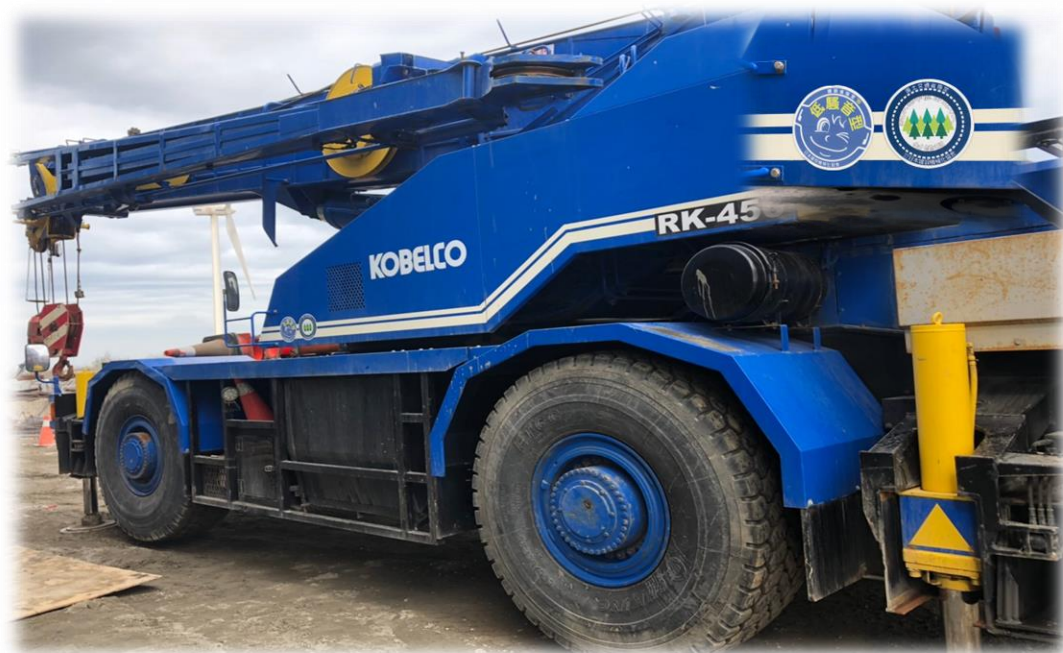
低噪音施工機具

- (1) 挖土機、破碎機、壓路機、空氣壓縮機、發電機等施工機械及其他施工作業應選擇低噪音及低振動機械，高噪音機械應加裝消音器，必要時採用臨時性防噪音設施裝置，如遮音屏以隔絕噪音傳遞。
- (2) 對於可能產生振動及噪音之施工項目，應有防護措施；如基樁施工本公司將採打擊式施工方式，應使作業勞工配戴耳塞等噪音防護具，每天不定期進行噪音監測與評估並加以控管。

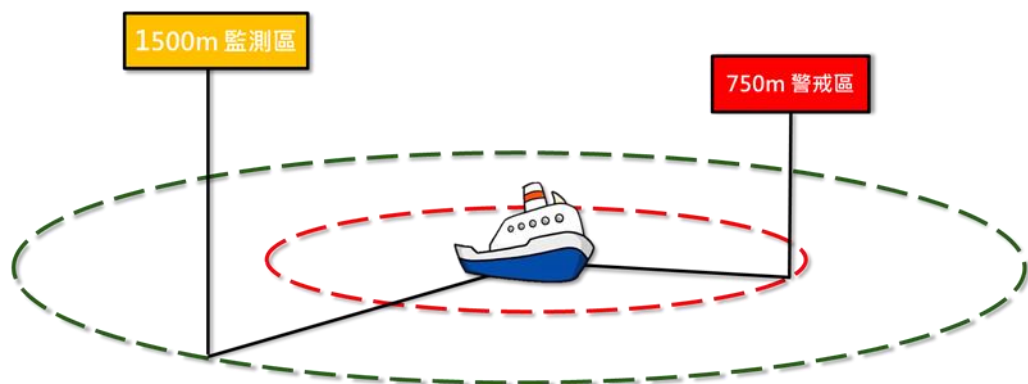
PAM及MMO雙重監看

- 打樁前採**雙重監測(水下聲學監測及人員監看)**確保警戒區內至少連續30分鐘無鯨豚活動後，方可緩啟動打樁。
- 於施工船上配置**4位鯨豚觀測員**，打樁過程同時目視觀察4個方位之警戒區(750m)和預警區(1,500m)。
- 打樁工程採**緩啟動持續至少30分鐘**，讓鯨豚類有時間離開打樁噪音源。
- 日落前1小時後至日出前不啟動新設風機打樁作業。
