大彰化東南離岸風力發電計畫

環境保護監督小組聯席會議

第十次監督小組委員會會議紀錄

大彰化東南及西南一階 離岸風力發電計畫 環境保護監督小組聯席會議 監督小組委員會聯席會議簡報

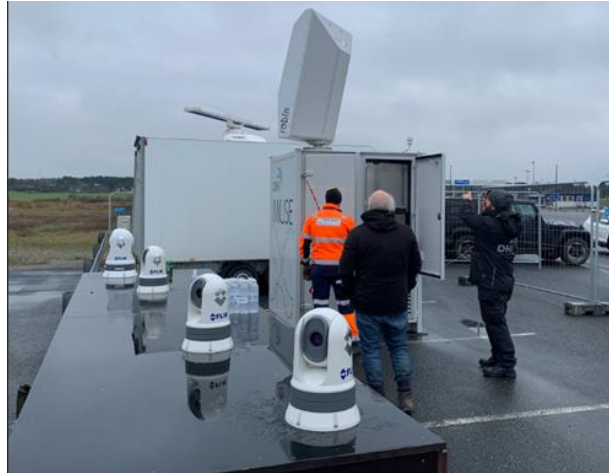
圖1.6-1 本計畫鳥類監測設備於丹麥進行FAT之示意照

委員意見	答覆說明
	<p>2023年11月提送報告書給目的事業主管機關並申請審查展延至2025年3月底；大彰化西南風場於2024年06月28日收到環境部繳交審查費用函文，後續將比照東南風場申請展延並進行聯審。</p> <p>本計畫亦將持續進行環境監測，倘發現保育類或大型鳥類將大規模穿越風場時，將依審查結果採行可行之風機降轉機制。</p>
<p>6. P21，請說明鳥類相關監測設備鏽蝕與故障原因，強設備抗腐蝕措施。</p>	<p>敬謝委員指教。本計畫安裝之鳥類監測設備涉及複雜之機電系統，為確保設備運作正常，於製造過程及現地均需執行相關驗收測試，包括FAT (Factory Acceptance Test) 和SAT (Site Acceptance Test)。FAT是在製造廠進行，目的為確保設備在離開工廠前已經按照設計和規格要求完成製造；SAT則在現地進行，目的為確保設備於實際使用環境下能正常運作且滿足性能標準。</p> <p>本計畫相關監測設備均已於2021年5月完成FAT，並於2021年底前完成陸上SAT，後續於2022年初起開始執行變電站及風機上監測設備之海上SAT。然而，因本計畫僅部分風機取得電業執照，尚未完成電網併連測試，整個風場之供電仍處於不穩定之狀況；此外，風場因處於施工暨營運階段，風場內仍有許多施工作業正在進行，於工程進行時，為確保人員作業安全需進行斷電，上述因素都將影響鳥類監測設備之電力供應穩定性。監測設備調測過程中，於2023年初發現異常，本計畫團隊立刻進行故障排除及根本原因分析，後續亦將持續進行鳥類監測設備之海上SAT，以確保設備能正常運作並滿足性能標準。監測設備安裝設置及後續鏽蝕情況示意照如圖1.6-1~4。針對設備表面鏽蝕情形，研判可能原因為設備表面採用鋁塗層所致，本計畫設備供應商已全面針對所有相機設備進行檢討，其表面塗層將採用海上適用之抗鏽蝕不銹鋼塗層進行強化保護，並於2024年第二季的出海行程一併更換所有相機設備，以確保每個相機表面皆已採用海上適用之抗鏽蝕不銹鋼塗層。</p>

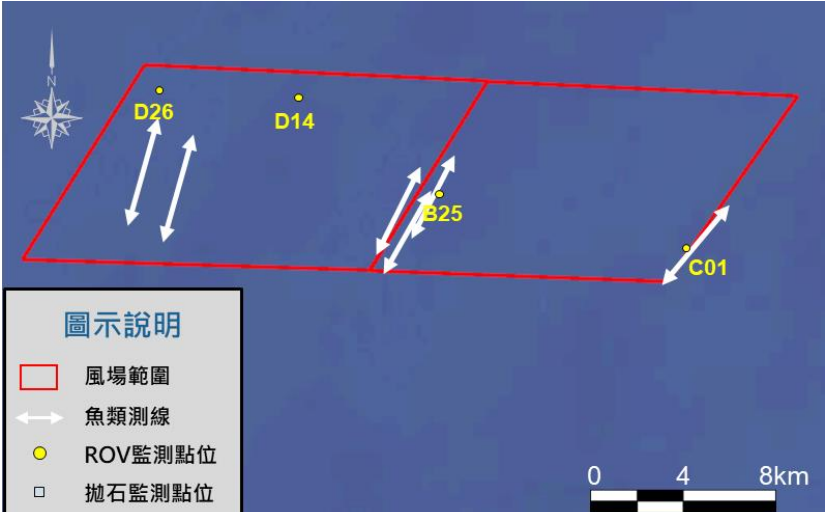
圖1.8-1 大彰化東南及西南一階風場水下攝影調查點位

委員意見	答覆說明
7. 海域施工與運維船舶應採用低污燃油料，及加強節能減碳措施。	遵照辦理。本計畫使用之海域施工與運維船舶皆使用低污燃油料。
8. 營運期間離岸風機水下基礎，已經變成人工魚礁，持續加強風場基樁拋石對聚魚效應之監測與長期趨勢分析，並建議與魚類調查比對分析之可能性。	<p>敬謝委員指教。大彰化東南及西南一階風場於 112 年 5 月進入施工暨營運階段，以下分述說明水下攝影及魚類調查趨勢：</p> <p>一、水下攝影</p> <p>本計畫營運期間每季將於四座風機處(D26、D14、B25 及 C01)執行水下攝影，圖 1.8-1，並進行物種辨識。營運階段已完成四次調查，調查結果顯示，風機之水下基礎之魚群數量有增加的趨勢，調查結果如表 1.8-1，待後續待長期監測觀察人工魚礁物種棲息變化。</p> <p>二、魚類調查</p> <p>本計畫魚類調查於每季執行一次，歷年魚類調查趨勢顯示兩風場於施工前皆捕獲細紋魷最多，其次是斑海鯨；施工暨營運階段皆捕獲斑海鯨，歷次調查之魚種數與魚尾數統計如圖 1.8-2。</p> <p>綜上所述，兩項調查方式不同，水下攝影是採用單點方式進行調查，每次調查時間約 15 分鐘，且拍攝期間較容易受到海流、光線等影響；魚類調查則採底拖網的方式進行，所調查到的物種數量大多呈現季節性的變化。由於兩者調查方法的差異，捕獲魚種、數量差異較大，較無法直接進行比對，監測點位詳如圖 1.8-1。</p>

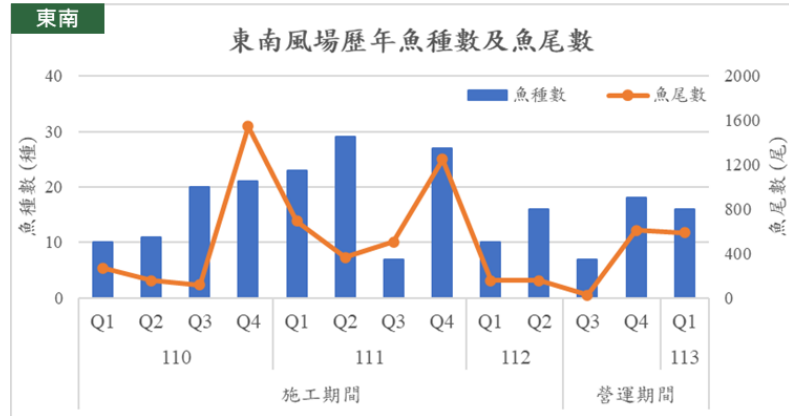
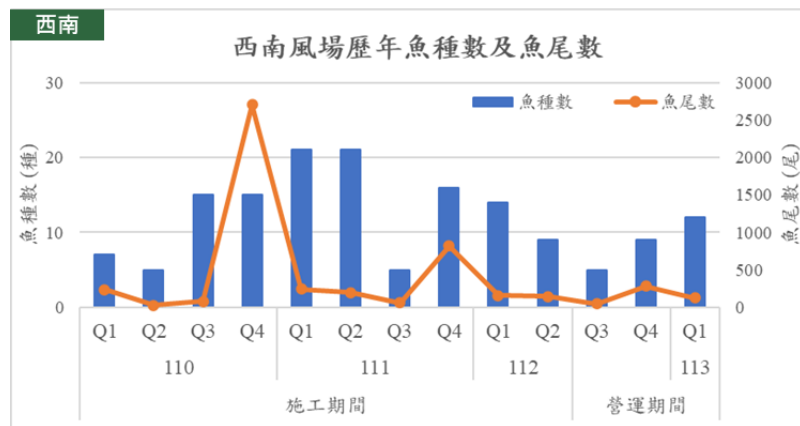
圖1.8-2 大彰化東南及西南一階風場歷年魚種數及魚尾數

委員意見	答覆說明																																																																																				
	<p>本計畫亦將持續進行環境監測，倘發現保育類或大型鳥類將大規模穿越風場時，將依審查結果採行可行之風機降轉機制。</p>																																																																																				
<p>3. 簡報時提及魚類採樣具隨機性且採樣誤差值明顯等問題，應於調查前擬定相關改善措施。</p>	<p>敬謝委員指教。本計畫為大彰化東南及西南一階風場於112年5月進入施工暨營運階段，魚類調查每季執行一次。調查期間採獲魚類當場鑑定分類、測量各魚種體長範圍與體重並紀錄。各魚種之鑑定主要參考《台灣魚類資料庫》、《日本產魚類檢索》、《台灣魚類圖鑑》等書籍、文獻、資料庫網站，其中需要留存證標本之魚體，則在研究室依魚類標本之處理程序，測量、鑑定、拍照後，將樣本編入基隆海洋科技博物館(NMMSTP)或中央研究院生物多樣性研究中心(ASIZP)的標本館中典藏、存檔，以利日後研究使用。調查分析包括歧異度指數(H')、均勻度指數(J)和相似度分析(similarity)、多度空間尺度分析(MDS)、集群分析(Cluster)等，以了解該處海域魚類相現況，本計畫魚類調查已涵蓋施工期間及營運階段所累積的調查資料，分析顯示魚種呈現季節的變化。</p> <div style="text-align: center;">   <p>東南風場歷年魚種數及魚尾數</p> <table border="1"> <caption>東南風場歷年魚種數及魚尾數數據表</caption> <thead> <tr> <th>時期</th> <th>魚種數 (種)</th> <th>魚尾數 (尾)</th> </tr> </thead> <tbody> <tr><td>110 Q1</td><td>10</td><td>400</td></tr> <tr><td>110 Q2</td><td>11</td><td>300</td></tr> <tr><td>110 Q3</td><td>20</td><td>200</td></tr> <tr><td>110 Q4</td><td>21</td><td>1600</td></tr> <tr><td>111 Q1</td><td>23</td><td>700</td></tr> <tr><td>111 Q2</td><td>29</td><td>500</td></tr> <tr><td>111 Q3</td><td>7</td><td>600</td></tr> <tr><td>111 Q4</td><td>27</td><td>1300</td></tr> <tr><td>112 Q1</td><td>10</td><td>200</td></tr> <tr><td>112 Q2</td><td>16</td><td>300</td></tr> <tr><td>112 Q3</td><td>7</td><td>100</td></tr> <tr><td>112 Q4</td><td>18</td><td>700</td></tr> <tr><td>113 Q1</td><td>16</td><td>600</td></tr> </tbody> </table> </div> <div style="text-align: center;">   <p>西南風場歷年魚種數及魚尾數</p> <table border="1"> <caption>西南風場歷年魚種數及魚尾數數據表</caption> <thead> <tr> <th>時期</th> <th>魚種數 (種)</th> <th>魚尾數 (尾)</th> </tr> </thead> <tbody> <tr><td>110 Q1</td><td>8</td><td>300</td></tr> <tr><td>110 Q2</td><td>5</td><td>100</td></tr> <tr><td>110 Q3</td><td>15</td><td>100</td></tr> <tr><td>110 Q4</td><td>15</td><td>2600</td></tr> <tr><td>111 Q1</td><td>21</td><td>300</td></tr> <tr><td>111 Q2</td><td>21</td><td>200</td></tr> <tr><td>111 Q3</td><td>5</td><td>100</td></tr> <tr><td>111 Q4</td><td>16</td><td>800</td></tr> <tr><td>112 Q1</td><td>14</td><td>200</td></tr> <tr><td>112 Q2</td><td>9</td><td>100</td></tr> <tr><td>112 Q3</td><td>5</td><td>100</td></tr> <tr><td>112 Q4</td><td>9</td><td>300</td></tr> <tr><td>113 Q1</td><td>12</td><td>100</td></tr> </tbody> </table> </div>	時期	魚種數 (種)	魚尾數 (尾)	110 Q1	10	400	110 Q2	11	300	110 Q3	20	200	110 Q4	21	1600	111 Q1	23	700	111 Q2	29	500	111 Q3	7	600	111 Q4	27	1300	112 Q1	10	200	112 Q2	16	300	112 Q3	7	100	112 Q4	18	700	113 Q1	16	600	時期	魚種數 (種)	魚尾數 (尾)	110 Q1	8	300	110 Q2	5	100	110 Q3	15	100	110 Q4	15	2600	111 Q1	21	300	111 Q2	21	200	111 Q3	5	100	111 Q4	16	800	112 Q1	14	200	112 Q2	9	100	112 Q3	5	100	112 Q4	9	300	113 Q1	12	100

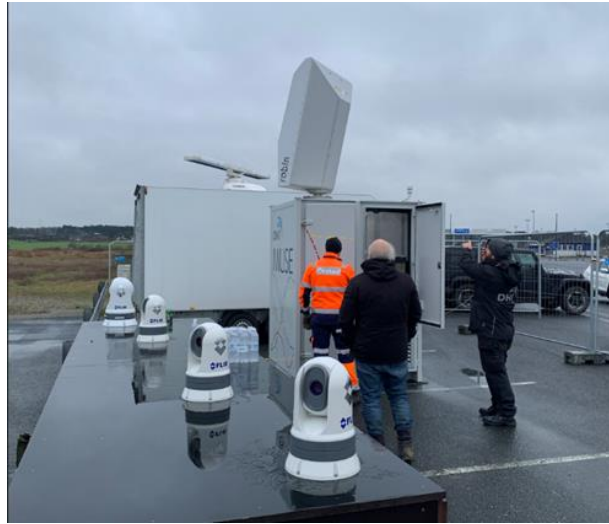
圖4.1-1 本計畫鳥類監測設備於丹麥進行FAT之示意照

委員意見	答覆說明
<p>並未呈現完整 data，應補充說明如何處置？何時可正常操作，或有何替代方案？或那一儀器為最代表主要執行工具？</p>	<p>2008.)。本計畫安裝之鳥類監測設備涉及複雜之機電系統，為確保設備運作正常，於製造過程及現地均需執行相關驗收測試，包括FAT (Factory Acceptance Test) 和 SAT (Site Acceptance Test)。</p> <p>本計畫高效能雷達、錄影設備及熱影像儀於2021年1—3月以及撞擊偵測系統於2021年7月陸續完成出廠時之FAT。高效能雷達於2021年9月、4台錄影設備分別於2021年12月(3台)及2022年4月(1台)、撞擊偵測系統之振動感知系統於2021年11月以及資料採集系統於2022年3月完成陸上SAT。因本計畫僅部分風機取得電業執照，尚未完成電網併連測試，整個風場之供電仍處於不穩定之狀況；此外，風場因處於施工暨營運階段，風場內仍有許多施工作業正在進行。於工程進行時，為確保人員作業安全需進行斷電，上述因素都將影響鳥類監測設備之電力供應穩定性。</p> <p>考量高效能雷達系統能較大範圍偵測鳥類飛行流量，並記錄鳥類飛行軌跡、高度、方向、速度、體型大小等資訊，同時搭載錄影設備以紀錄日間鳥類之物種、行為及活動情形，此套設備累積之監測資料較能代表風場範圍內之鳥類飛行行為。因此，本計畫於2022~2023年間以高效能雷達系統搭載錄影設備影片為主要收集資料。</p> <p>監測設備調整測試過程中，於2023年初發現異常。除錄影設備產生鏽蝕情況外，發現高效能雷達系統機房有漏水的現象，本計畫團隊立刻進行故障排除及根本原因分析。於2023年7月至2024年5月期間調整高效能雷達系統機房位置，包含重新拉設纜線等評估作業；鏽蝕之錄影設備亦於2024年6月完成更換。監測設備安裝設置及鏽蝕情況示意照如圖4.1-1~4。</p> <p>撞擊偵測系統已於2024年6月完成調測並開始收集資料；高效能雷達、錄影設備以及熱影像儀等監測設備將於2024年Q3前完成海上SAT，以確保設備能正常運作並滿足性能標準。於鳥類長期監測設備調測期間，本計畫持續執行海上鳥類目視調查，監測本計畫風場中鳥類活動之情形。</p>

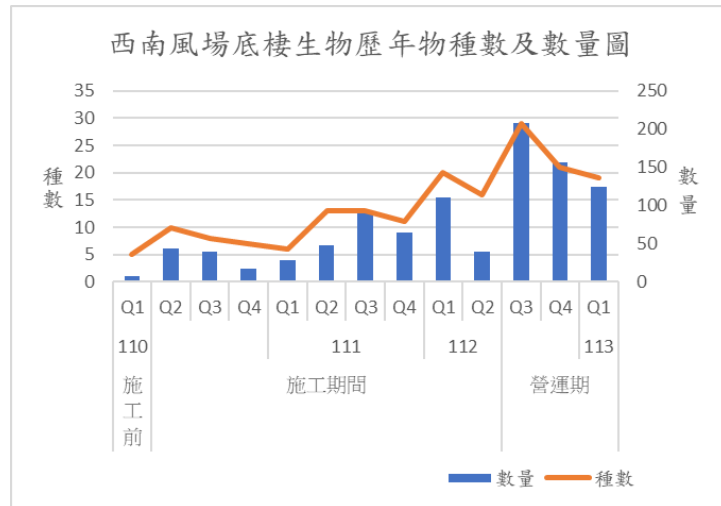
圖4.3-12 西南風場歷年底棲生物物種數及數量圖

施工前共記錄5種，7個個體數；施工中共記錄6~23種，18~111個個體數；營運階段記19~29種，124~208個個體數。詳圖4.3-12。

整體而言，兩風場於112年開始物種數及數量有上升趨勢。受限於底棲生物採樣框大小，即使於同一點位，也可能採集到不同底質環境的區域，故物種組成或數量有所差異。且112年後打樁作業皆已完成，較少打樁工程作業，底質擾動較少，新增物種多為螺貝類。

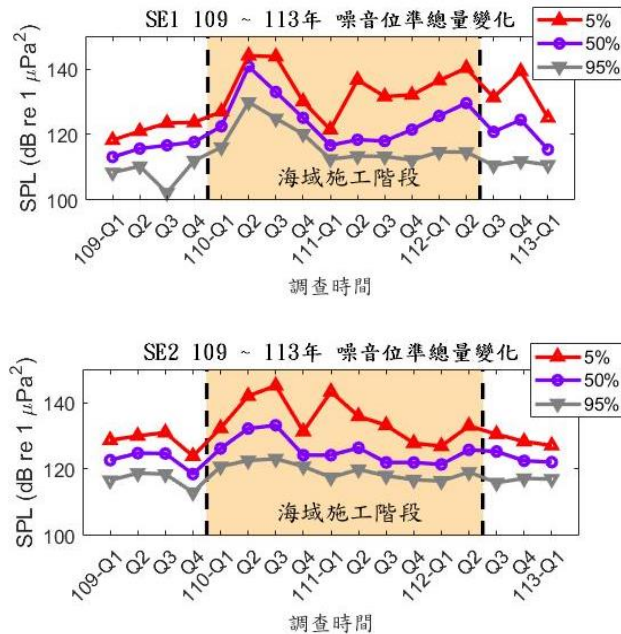
圖4.8-1 大彰化東南風場歷年水下噪音圖

敬謝委員指教。大彰化東南及西南一階風場將歷年水下噪音將施工前、施工期間及施工暨營運階段水下噪音數值以區間的方式呈現。大彰化東南及西南一階風場分別於東南風場施工前介於102~131 dB，施工中介於112~146 dB，施工暨營運階段介於110~140 dB；西南一階風場施工前介於101~128 dB，施工中介於114~153 dB，施工暨營運階段介於111~137 dB。其中110年第二季及第三季整體噪音總量位準上升情形最為明顯，詳如圖4.8-1~2。

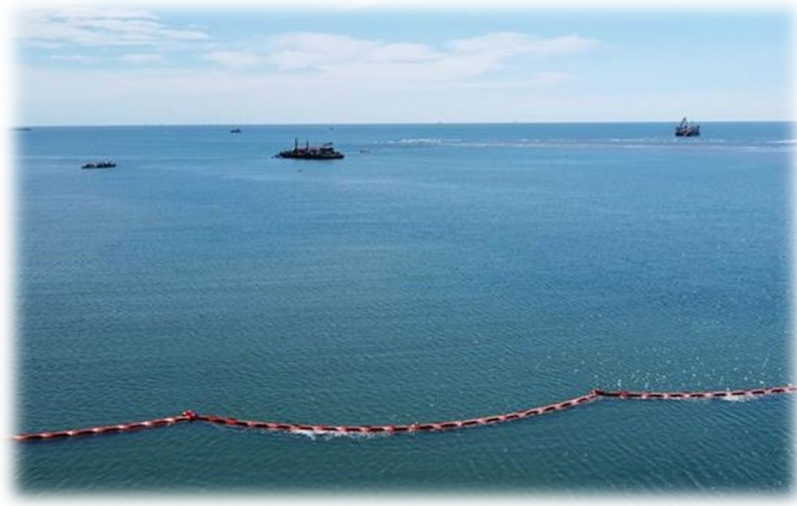
污染防濁幕

- 於保護工施作期間完成1變電站及3座風力機組海域水質懸浮固體監測。
- 本計畫潮間帶施工期間，皆有使用污染防濁幕，避免影響潮間帶生態
- 本計畫潮間帶非地下工法之電纜鋪設工程，將避開候鳥過境期11月至隔年3月
 - 上岸段海纜鋪設施工方式採HDD(水平導向式潛鑽)地下工法，降低對潮間帶生態之影響。
 - 非HDD工法段，已避開候鳥過境期進行施工。

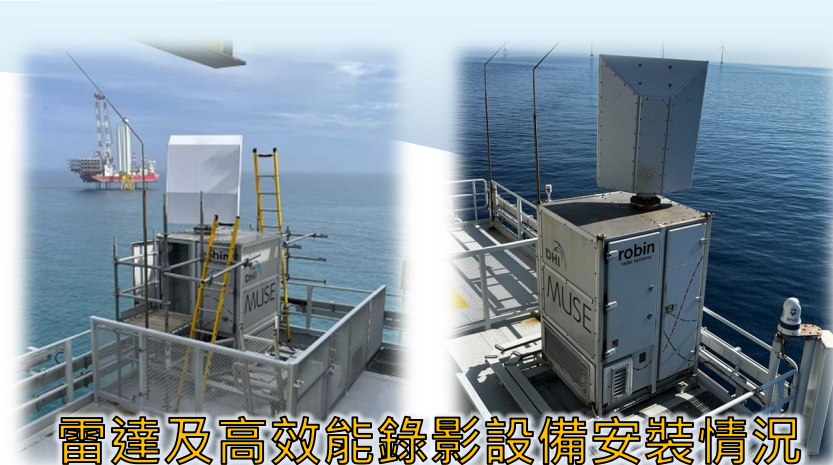
雷達及高效能錄影設備安裝情況

- 錄影設備、高效能雷達、熱影像設備、撞擊偵測系統、已於2021~2022年完成設備安裝及SAT測試
- 設備安裝後，因現場操作異常狀況發生，目前尚無法順利全數完成海上SAT之最終測試及正常運作
- 本案已檢討設備鏽蝕與故障原因，並執行相應措施與改善方案
