大彰化西南離岸風力發電計畫

第十次環境保護監督小組會議紀錄

大彰化西南第一階段

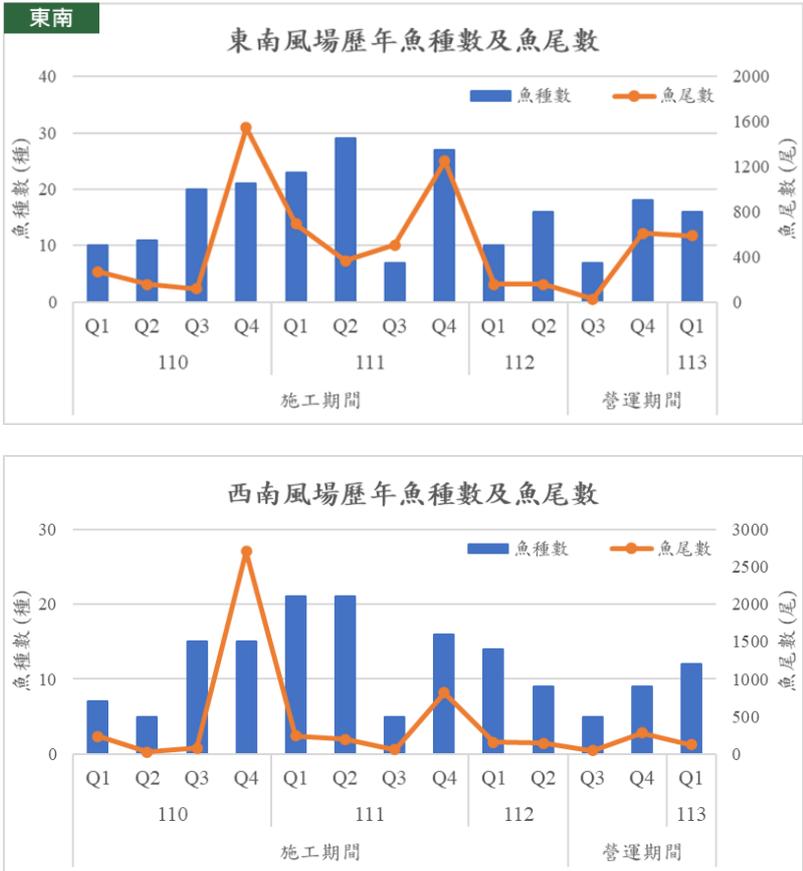
圖2.3-1 大彰化東南及西南一階風場歷年魚種數及魚尾數

委員意見	答覆說明																																																																																																																
	大規模穿越風場時，將依審查結果採行可行之風機降轉機制。																																																																																																																
<p>3. 簡報時提及魚類採樣具隨機性且採樣誤差值明顯等問題，應於調查前擬定相關改善措施。</p>	<p>敬謝委員指教。本計畫為大彰化東南及西南一階風場於112年5月進入施工暨營運階段，魚類調查每季執行一次。調查期間採獲魚類當場鑑定分類、測量各魚種體長範圍與體重並紀錄。各魚種之鑑定主要參考《台灣魚類資料庫》、《日本產魚類檢索》、《台灣魚類圖鑑》等書籍、文獻、資料庫網站，其中需要留存證標本之魚體，則在研究室依魚類標本之處理程序，測量、鑑定、拍照後，將樣本編入基隆海洋科技博物館(NMMSTP)或中央研究院生物多樣性研究中心(ASIZP)的標本館中典藏、存檔，以利日後研究使用。調查分析包括歧異度指數(H')、均勻度指數(J')和相似度分析(similarity)、多度空間尺度分析(MDS)、集群分析(Cluster)等，以了解該處海域魚類相現況，本計畫魚類調查已涵蓋施工期間及營運階段所累積的調查資料，分析顯示魚種呈現季節的變化。</p> <div style="text-align: center;">

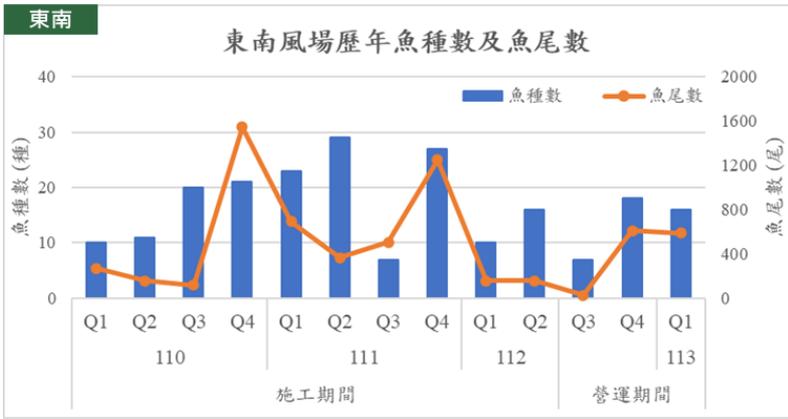
<p>5. 魚類捕獲情形調查係來自當地漁會交易資料，亦或現地調查推估，請補充說明，各季調查之對象區位是否一致？</p>	<p>敬謝委員指教。大彰化東南及西南一階風場於112年5月進入施工暨營運階段，每季皆會執行一次魚類調查，歷年魚類調查趨勢顯示兩風場於施工前皆捕獲細紋鰻最多，其次是斑海鯰；施工暨營運階段皆捕獲斑海鯰，歷次調查之魚種數與魚尾數統計如圖3.5-1。</p> <div style="display: flex; flex-direction: column; align-items: center;"> <div style="display: flex; justify-content: center; align-items: center; margin-bottom: 10px;"> <div style="background-color: #006400; color: white; padding: 2px 5px; margin-right: 5px;">東南</div> <div style="text-align: center;"> <p>東南風場歷年魚種數及魚尾數</p>

委員意見	答覆說明
	圖3.5-1 大彰化東南及西南一階風場歷年魚種數及魚尾數
<p>6. 風機降轉之考量與台電之電源調配之關聯性如何？降轉之考量依據如何？</p>	<p>敬謝委員指教。大彰化東南及西南第一階段風場，107年4月30日依經濟部遴選結果公告獲配併網容量，於111年底併入台電彰一變電站。風場降載之考量主要與電網設備的可用性有關，當台電電網發生事故則風場依台電需求及規定降載，另目前依電業法規定綠能有優先併網的權益。東南風場僅有部分風機取得電業執照，西南第一階段風機雖已於113年3月全數取得電業執照，惟電業執照為分批取得(112.05~113.03期間)，使得鳥類監測設備於調測過程期間，其東南及西南風場之供電狀況尚未完全穩定，另因監測系統遠端存取系統之技術複雜性及嚴峻氣候海象等不可抗力因素，進而影響鳥類監測系統之穩定性，導致目前收集資料仍相當有限。</p> <p>考量鳥類長期監測系統需要時間蒐集足夠代表性之資料後再行環境影響調查報告書審查，因此大彰化東南風場已於2023年11月提送報告書給目的事業主管機關並申請審查展延至2025年3月底；大彰化西南風場於2024年06月28日收到環境部繳交審查費用函文，後續將比照東南風場申請展延並進行聯審。</p> <p>本計畫亦將持續進行環境監測，倘發現保育類或大型鳥類將大規模穿越風場時，將依審查結果採行可行之風機降轉機制</p>
四、林委員良恭	
<p>1. 有關鳥類生態保護對策 11 月份已設置航空警示燈等儀器，但因異常狀況發生，並未呈現完整 data，應補充說明如何處置？何時可正常操作，或有何替代方案？或那一儀器為最代表主要執行工具？</p>	<p>敬謝委員指教。本計畫於風場最外圍之風力機組設置航空警示燈，除了達到飛航安全標準外，同時依據國外研究顯示，閃爍警示燈可降低夜間遷徙鳥類碰撞死亡率(United States and Canada, 2012., Manville AM, 2009., Longcore T et al., 2008.)。本計畫安裝之鳥類監測設備涉及複雜之機電系統，為確保設備運作正常，於製造過程及現地均需執行相關驗收測試，包括FAT (Factory Acceptance Test) 和 SAT (Site Acceptance Test)。</p> <p>本計畫高效能雷達、錄影設備及熱影像儀於2021年1—3月以及撞擊偵測系統於2021年7月陸續完成出廠時之FAT。高效能雷達於2021年9月、4台錄影設備分別於2021年12月(3台)及2022年4月(1台)、撞擊偵測系統之振動感知系統於2021年11月以及資料採集系統於2022年3月完成陸上SAT。因本計畫僅</p>

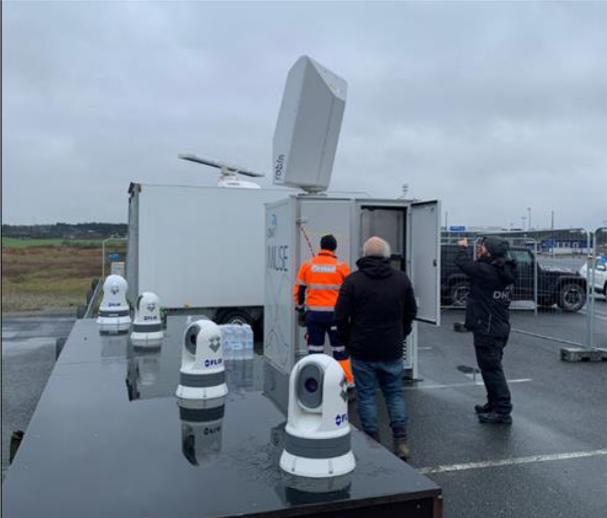
委員意見	答覆說明
	<p data-bbox="596 271 1350 304">圖4.1-1 本計畫鳥類監測設備於丹麥進行FAT之示意照</p>

委員意見	答覆說明
	<p>部分風機取得電業執照，尚未完成電網併連測試，整個風場之供電仍處於不穩定之狀況；此外，風場因處於施工暨營運階段，風場內仍有許多施工作业正在進行。於工程進行時，為確保人員作業安全需進行斷電，上述因素都將影響鳥類監測設備之電力供應穩定性。</p> <p>考量高效能雷達系統能較大範圍偵測鳥類飛行流量，並記錄鳥類飛行軌跡、高度、方向、速度、體型大小等資訊，同時搭載錄影設備以紀錄日間鳥類之物種、行為及活動情形，此套設備累積之監測資料較能代表風場範圍內之鳥類飛行行為。因此，本計畫於2022~2023年間以高效能雷達系統搭載錄影設備影片為主要收集資料。</p> <p>監測設備調整測試過程中，於2023年初發現異常。除錄影設備產生鏽蝕情況外，發現高效能雷達系統機房有漏水的現象，本計畫團隊立刻進行故障排除及根本原因分析。於2023年7月至2024年5月期間調整高效能雷達系統機房位置，包含重新拉設纜線等評估作業；鏽蝕之錄影設備亦於2024年6月完成更換。監測設備安裝設置及鏽蝕情況示意照如圖4.1-1~4。</p> <p>撞擊偵測系統已於2024年6月完成調測並開始收集資料；高效能雷達、錄影設備以及熱影像儀等監測設備將於2024年Q3前完成海上SAT，以確保設備能正常運作並滿足性能標準。於鳥類長期監測設備調測期間，本計畫持續執行海上鳥類目視調查，監測本計畫風場中鳥類活動之情形。</p>

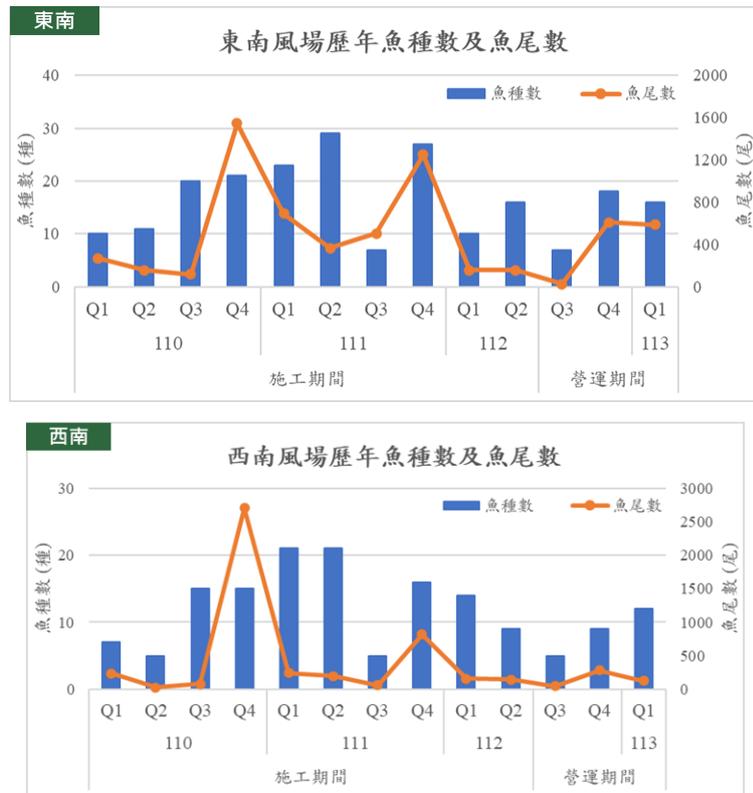
圖4.3-5 大彰化西南一階風場歷年魚種數及魚尾數

施工期間共捕獲38科69種4,532尾約348公斤的魚類，其中以細紋鰻2,615尾最多，其次是斑海鯰1,086尾；施工暨營運階段共捕獲18科23種762尾約152公斤的魚類，其中以斑海鯰507尾最多，其次是絲鰭海鯰63尾。

綜上所述，兩風場於施工期間皆捕獲細紋鰻最多，其次是斑海鯰；施工暨營運階段皆捕獲斑海鯰，詳如圖4.3-5。

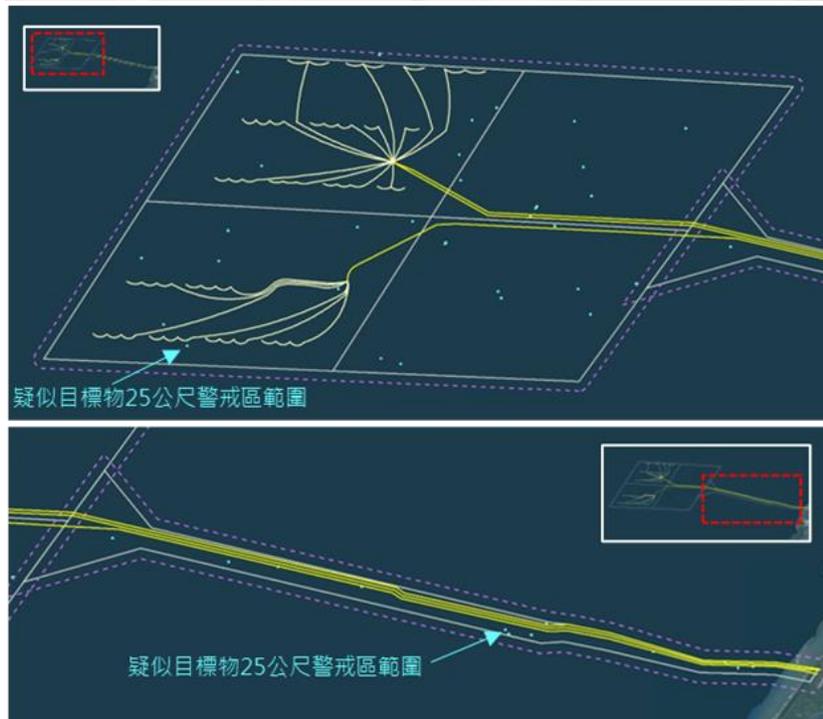
圖4.6-1 本計畫海域設施周邊水下文化資產疑似目標物相對位置圖

段，蒐集文獻資料，文化資產與考古遺址皆距離陸纜所在區域至少5公里遠(圖4.6-2)，應不受開發行為影響。

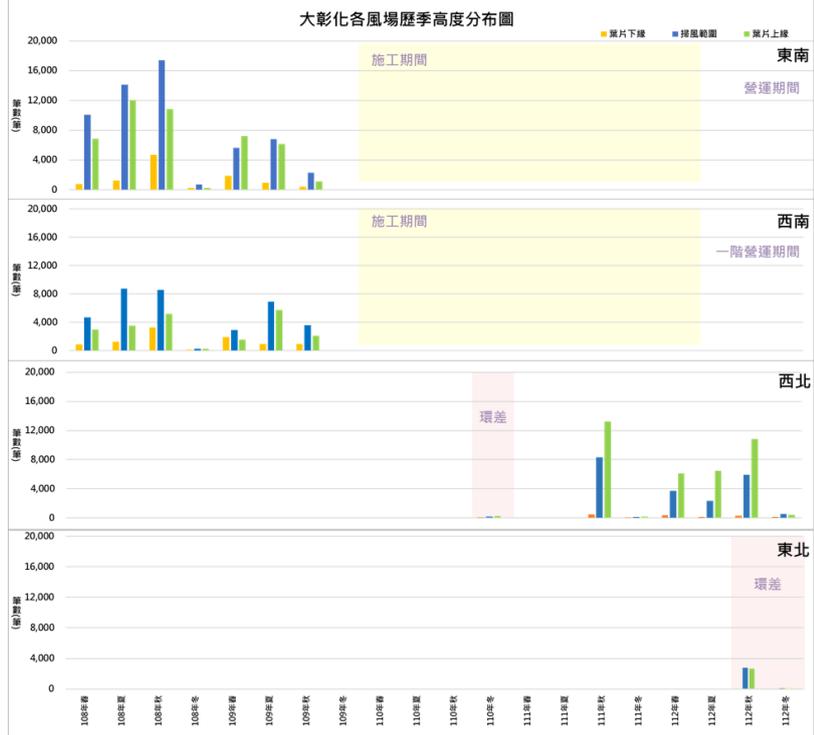
圖 6.2-4 大彰化風場鳥類雷達執行成果

註：依據各風場葉片掃風範圍分別統計，東南、西南：55~265 m；西北：55~305 m；東北：55~305 m

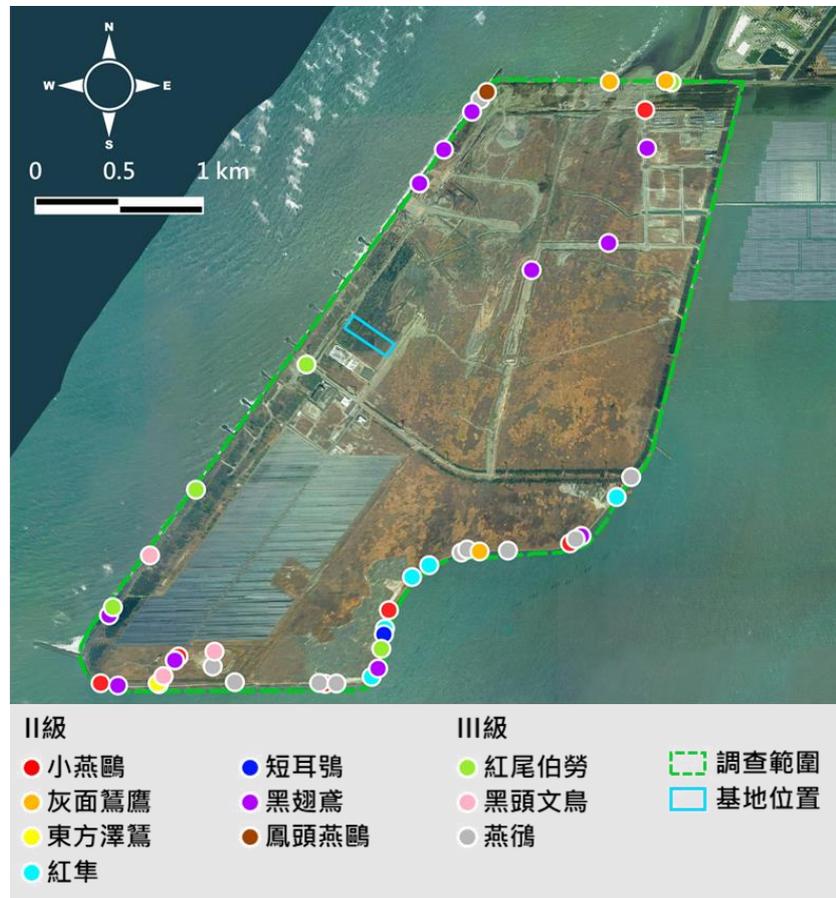
圖8.4-1海岸保育鳥類目視調查結果

中文名	保育等級	調查日期	數量	行為
紅尾伯勞	III	112 春季	2	停棲
		112 秋季	3	飛行及停棲
		112 冬季	1	鳴叫
黑頭文鳥	III	112 春季	6	停棲
		112 夏季	9	停棲
		112 秋季	3	飛行
燕鴿	III	112 春季	4	停棲
		112 夏季	58	飛行及停棲
		112 秋季	8	飛行及停棲

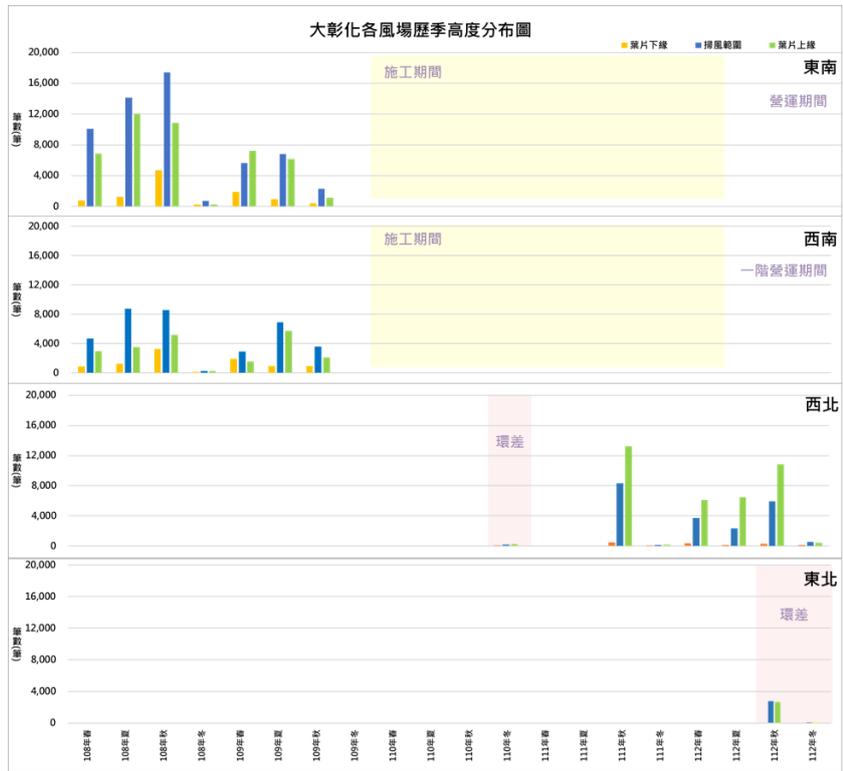
圖8.6-1大彰化風場各年度鳥類雷達高度彙整結果

記錄鳥類飛行大多呈季節性遷徙方向移動。

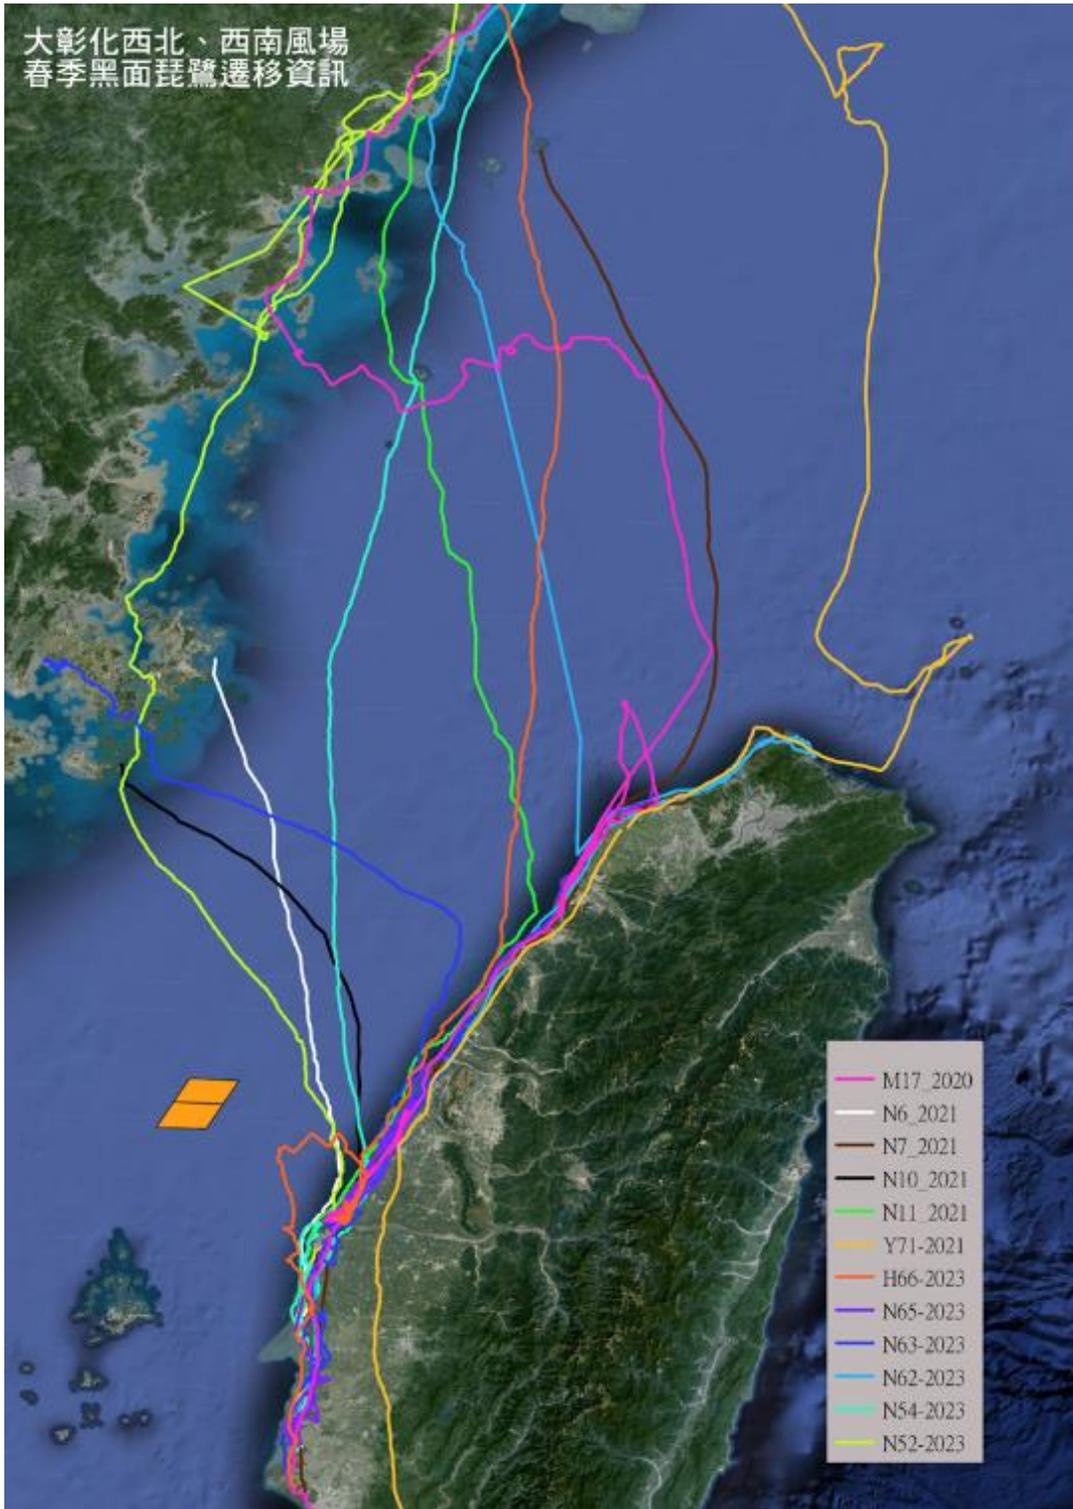
圖8.5-1 黑面琵鷺春季遷移路徑(2020年至2023年)

委員意見	答覆說明																								
<p>8. 黑面琵鷺遷徙部分，建議將歷年來黑面琵鷺繫放的資料整理，將經過本案風場之資訊納入。以及遷習性的猛禽同樣建議一併納入。</p>	<p>感謝委員意見，本計畫已蒐集 2020 年至 2023 年的歷年黑面琵鷺衛星追蹤公開資訊，說明如下：</p> <p>(1) 春季有 12 隻黑面琵鷺的遷移路徑紀錄，定位頻度介於 2 分鐘至 10 分鐘，顯示黑面琵鷺皆未通過大彰化風場，詳下圖 8.5-1。</p> <p>(2) 秋季有 15 隻黑面琵鷺的遷移路徑紀錄，定位頻度介於 2 分鐘至 1 小時，顯示有 3 隻個體途經大彰化西北、西南風場範圍，詳下圖 8.5-2。</p> <p>依據目前蒐集之資料，顯示黑面琵鷺在秋季的遷移路徑比春季更有機會經過大彰化西北、西南風場。</p> <p>遷徙性猛禽的部分，依據氣象雷達之分析結果 (圖 8.5-3~4)，顯示赤腹鷹通過大彰化西北、西南風場的機率略高於灰面鵟鷹，且春季的遷移路徑經過大彰化西北、西南風場的機率高於秋季。</p>																								
<p>9. 是否可以綜整四個風場生態調查資料，進行施工前、中、後之比較分析？如鳥類飛行路線及鯨豚活動路徑等等。</p>	<p>感謝委員意見。本計畫將就現有鯨豚目視及鳥類雷達資料進行施工前、中、後之比較分析。分析結果如下：</p> <p>1. 鯨豚目視成果：綜觀大彰化風場之調查結果，施工前、中、後皆有鯨豚目擊記錄，目擊種類多為瓶鼻海豚，皆無目擊海洋爬蟲類。</p> <p style="text-align: center;">表 8.6-1 大彰化風場各年度鯨豚目擊結果</p>

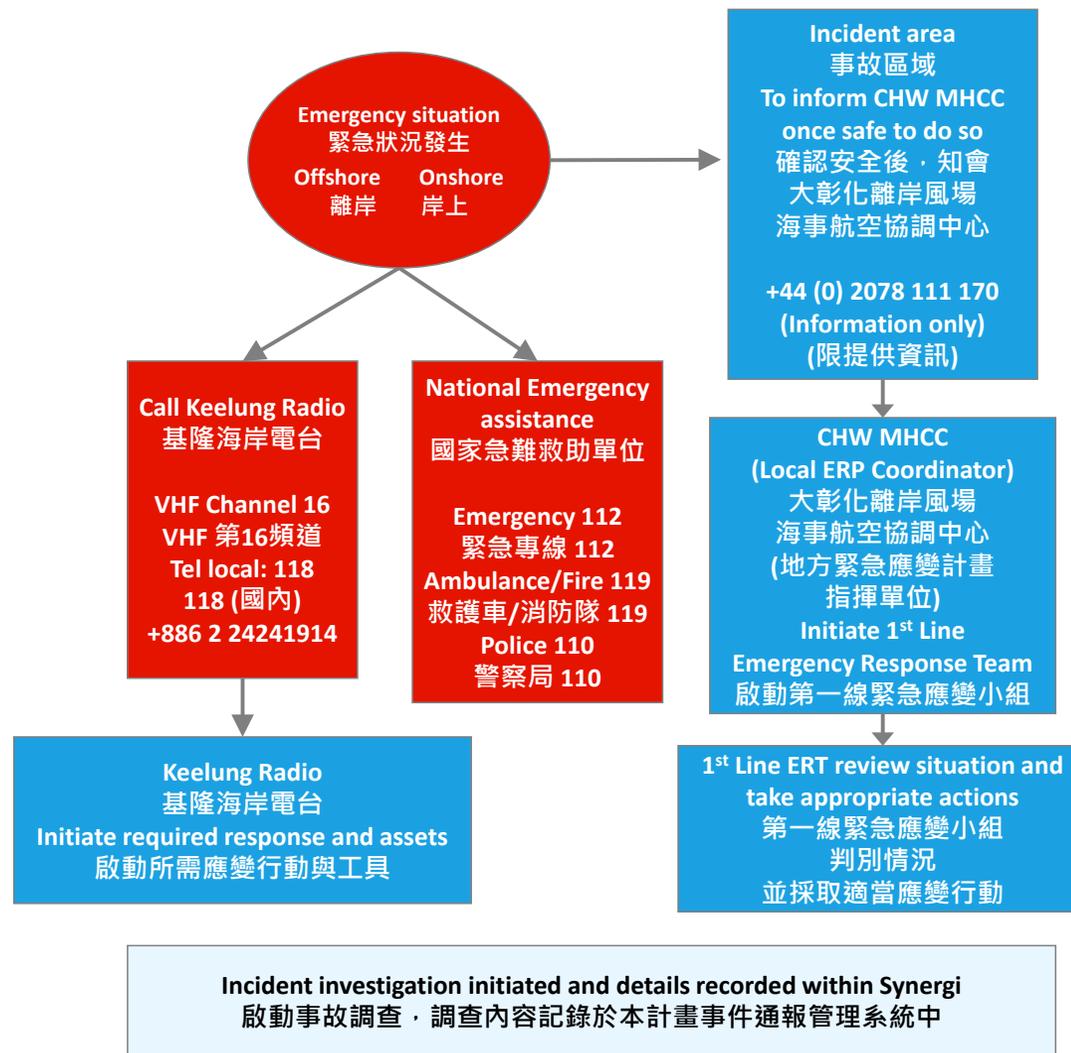
緊急應變流程圖

緊急防救災演練

委員意見	答覆說明
<p>4. 強化海域聯合風場緊急應變防救災計畫與演練</p>	<p>敬謝委員指教。有關本計畫海域聯合風場緊急應變防救災計畫與演練說明分列如下：</p> <p>一、緊急防救災計畫演練</p> <p>本計畫已針對各項災害情形研擬相關緊急應變計畫，計畫內容包含應變組織、風險評估及危害辨識、緊急整備、通信計畫、個人防護設備、培訓演練及溝通協商等項目，並且針對火災、地震、颱風、雷擊、風機傾斜或沉陷、船舶碰撞、漏油、噪音等事故情境擬定應變流程(如圖1.4-1所示)。</p> <p>另，在本計畫風場施工前、施工及營運期間，所有緊急應變計畫都會預先被測試以確保其有效性，包含紙上的流程演練及確認緊急應變團隊間的聯絡管道等，並以每年辦理2次演練為原則。</p> <div data-bbox="603 896 1356 1556" data-label="Diagram"> </div> <p>圖1.4-1 本計畫緊急應變流程圖</p> <p>二、鄰近風場區域聯防機制</p> <p>本計畫將與鄰近風場(大彰化西南)交換離岸作業支援小組(OOS)、海事協調中心(MHCC)或海事協調員(OC)及施工管理團隊之聯繫資訊，風場海事協調中心皆為24小時運作，以確保溝通管道於緊急情況發生時能夠順利進行緊急通報，共享聯繫資訊、應變支援作業與應變能量諮詢共享。另外，於施工期間海事協調中心或海事協調</p>

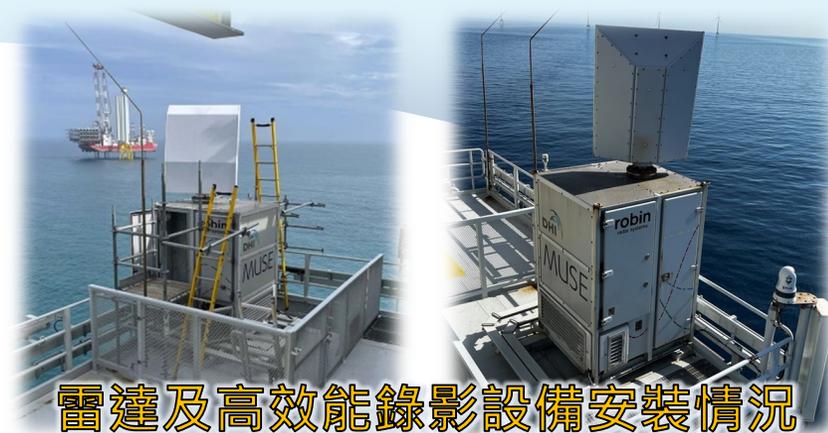
雷達及高效能錄影設備安裝情況

- 錄影設備、高效能雷達、熱影像設備、撞擊偵測系統、已於2021~2022年完成設備安裝及SAT測試
- 設備安裝後，因現場操作異常狀況發生，目前尚無法順利全數完成海上SAT之最終測試及正常運作
- 本案已檢討設備鏽蝕與故障原因，並執行相應措施與改善方案

- 異常狀況排除
- 供電測試調整
- 設備故障更換修復
- 預計今年Q3以前完成設備最後調測

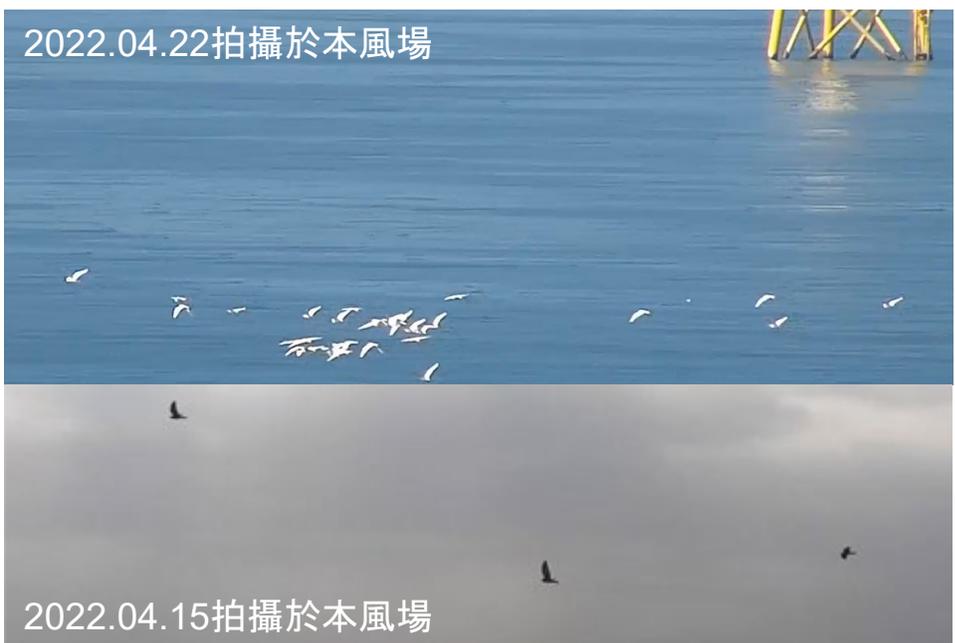
SAT期間錄影設備監測資料

- 本風場屬施工暨營運階段，僅部分風機取得電業執照，故整個風場之供電狀況尚未完全穩定
- 因監測系統遠端存取系統之技術複雜性及嚴峻氣候海象等不可抗力因素，進而影響鳥類監測系統之穩定性，導致目前收集資料仍相當有限，僅有部分監測影像畫面。

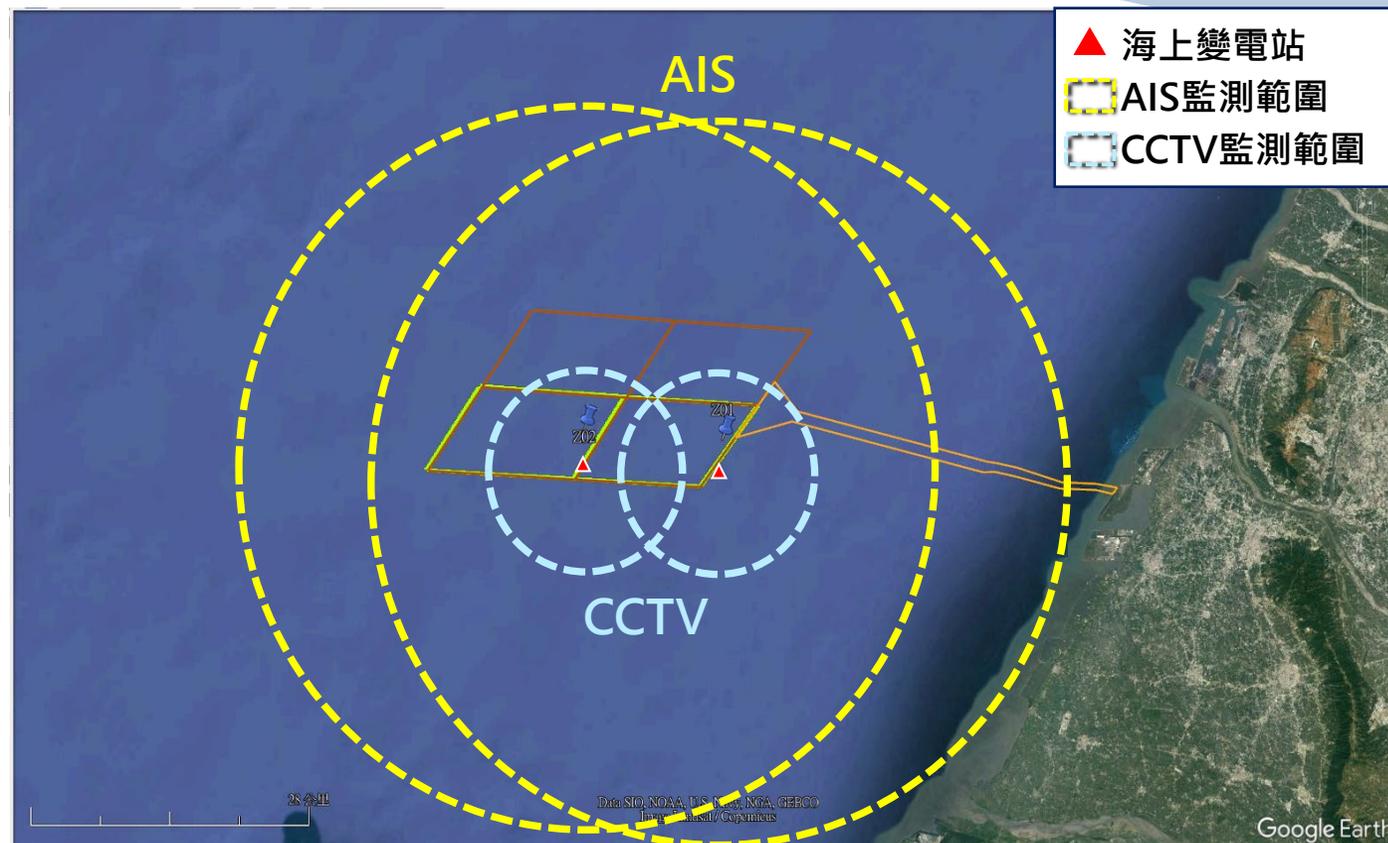
CCTV及AIS配置位置圖

- 與海巡、港務及防災單位等建立相互快速通報機制
- 設置相關警示設施，並加強維護船隻之操船訓練
- 採用船舶交通管理系統 (VTMS) 以控管風場區域內之船舶交通，以雷達、AIS船舶自動識別系統及閉路監視系統CCTV進行監控。

大彰化東南/西南風場海上變電站分別設置：
2 pcs VTMS radar
1 pcs AIS receiver
2 pcs CCTV cameras

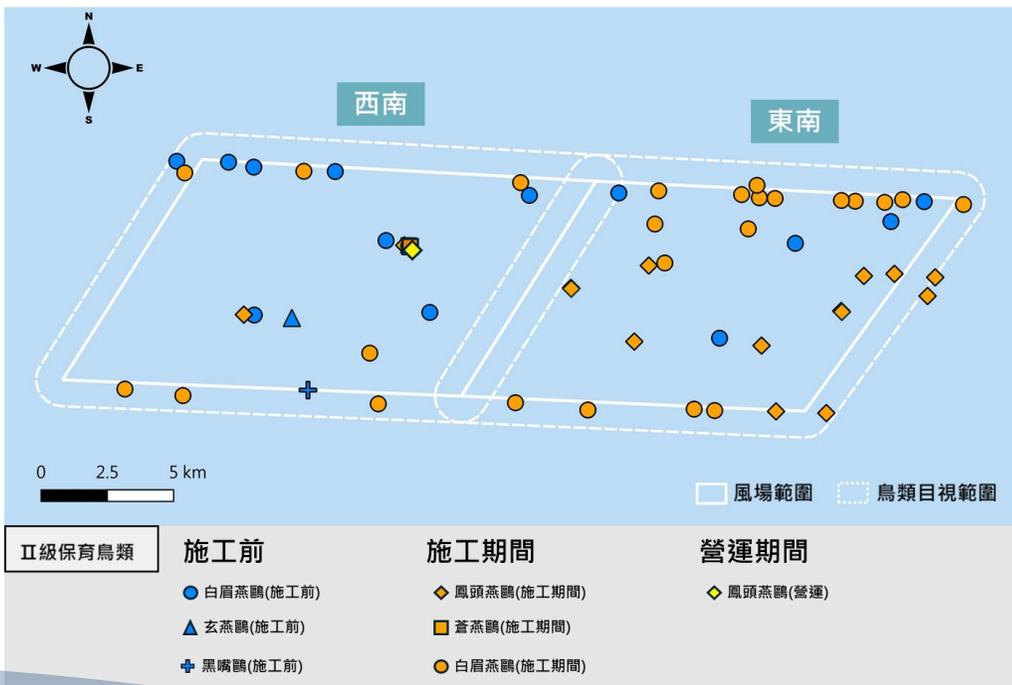
▲ 保育鳥類目擊位置

- 108-113年共執行20季96次調查
- 調查結果顯示春季鳥類數量較多，冬季較少，保育類鳥種以燕鷗為主
- 鳥類飛行高度皆在25公尺以下，以0~10公尺為最多

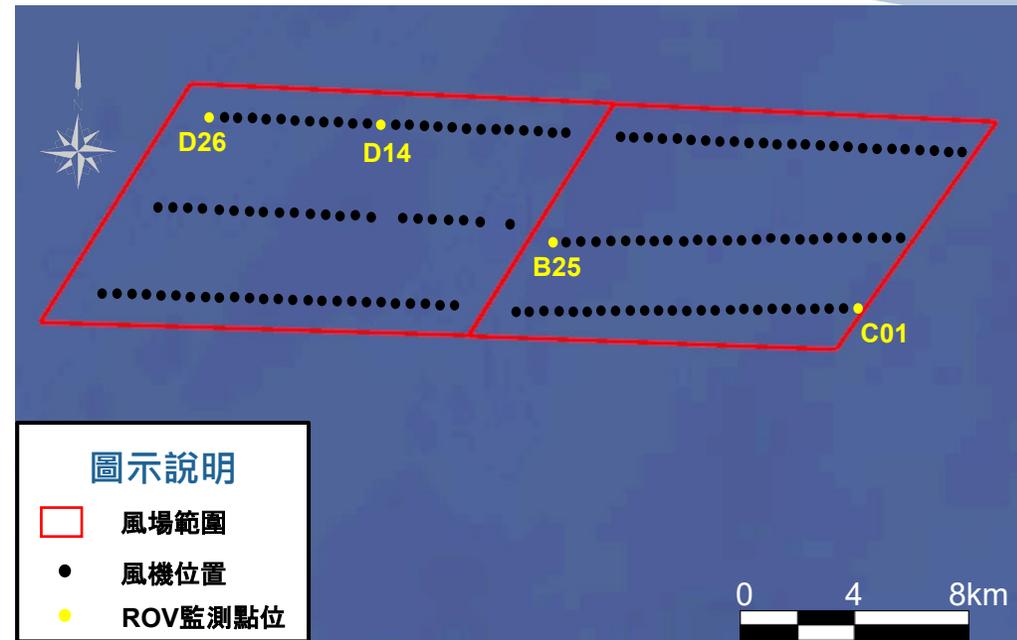
西南風場

西南風場調查物種發現2目6科6種，風機基座上記錄巨藤壺附生

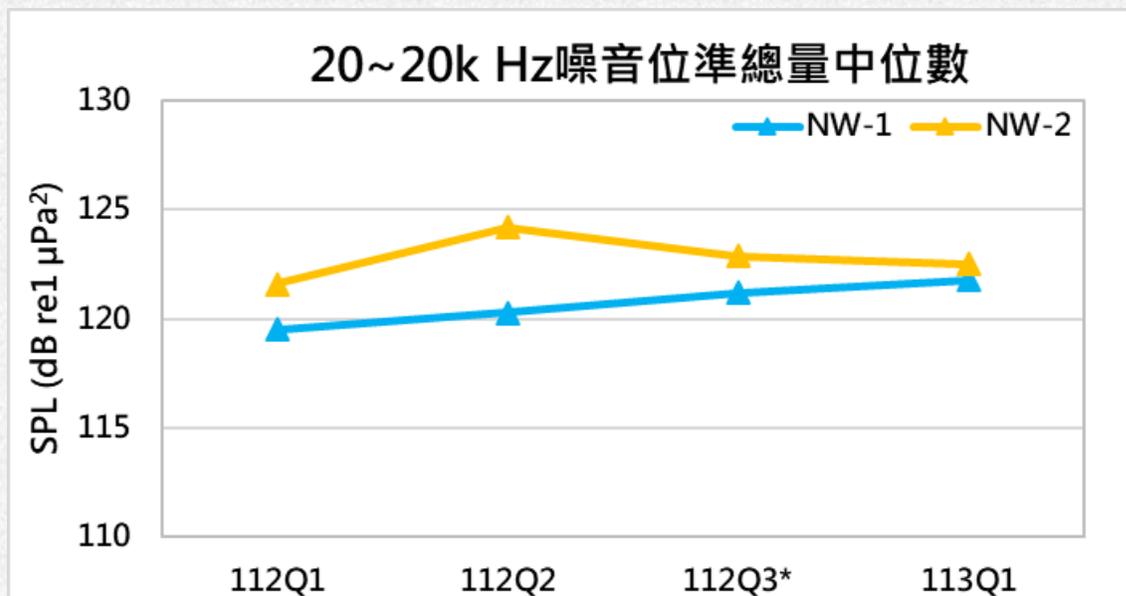
鯨豚聲音偵測結果

- 分析西北風場自112年5月至113年3月執行4季之調查結果
- 水下噪音：兩量測點變化趨勢一致，4次調查皆有觀察到頻繁船舶噪音及機械噪音，可能源自鄰近風場、調查船隻或漁業活動
- 鯨豚聲學：4次調查皆有發現鯨豚活動跡象

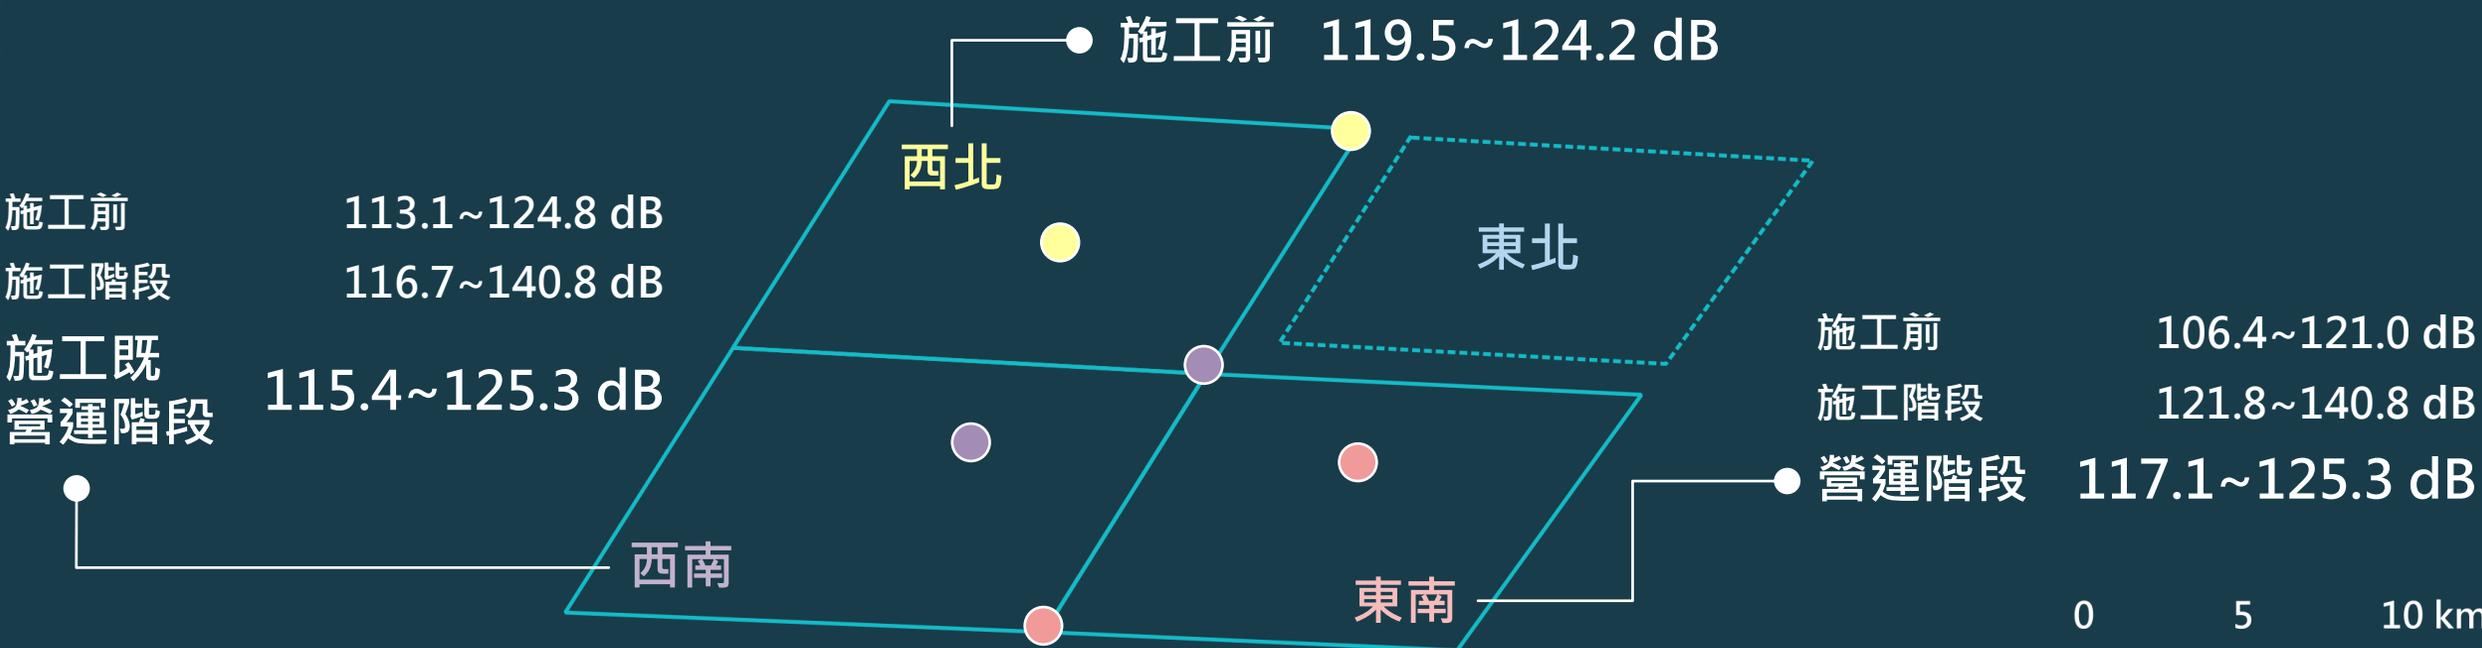
水下噪音

東南風場進入營運階段；西南風場進入施工既營運階段後，水下環境噪音**最大值明顯低於施工階段**

註：○為儀器布放點位

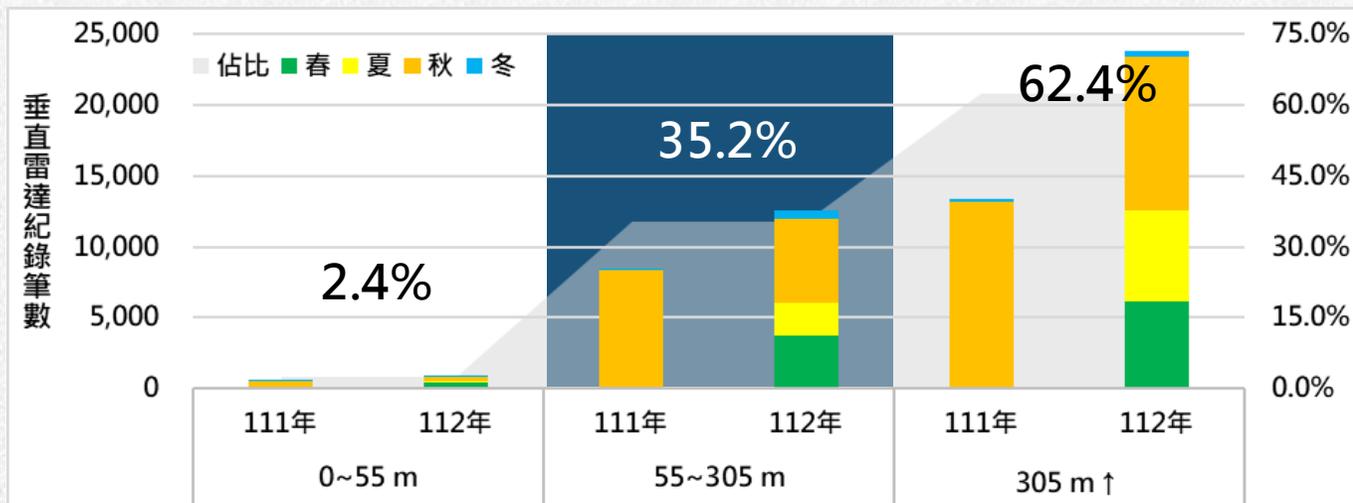
海上鳥類雷達飛行高度調查結果

註：55~305 m為掃風範圍
