大彰化西南離岸風力發電計畫

第八次環境保護監督小組會議紀錄

大彰化西南第一階段

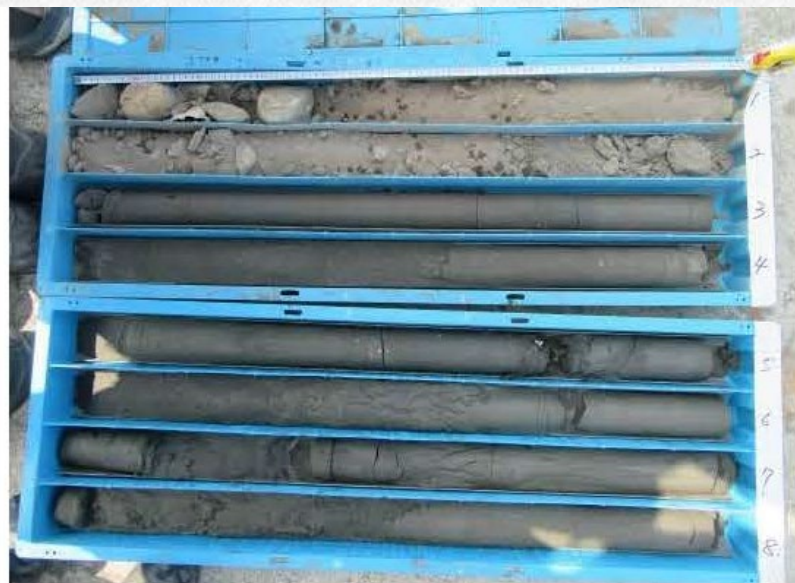
鑽探岩心照片

- 陸域施工前針對西南第二階段及西北風場陸域自設升(降)壓站位置進行3處地質鑽探及岩芯採樣
- 於111年10月7日委請月湖文化實業有限公司進行岩芯考古判釋
- 3處岩芯中並未發現任何考古遺物

岩心深度	地層描述
0-4.90m	回填層
4.90-15.00m	灰色細砂夾薄層黏土
15.00-17.60m	灰色細砂夾薄層黏土
17.60-19.30m	灰色黏土夾灰色細砂
19.30-29.30m	灰色細砂
29.30-30.00m	灰色粉土質細砂夾黏土
