大彰化東南離岸風力發電計畫 環境監測工作

111 年第三季環境監測報告
(111 年 7~9 月)

開發單位：大彰化東南離岸風力發電股份有限公司

執行監測單位：光宇工程顧問股份有限公司

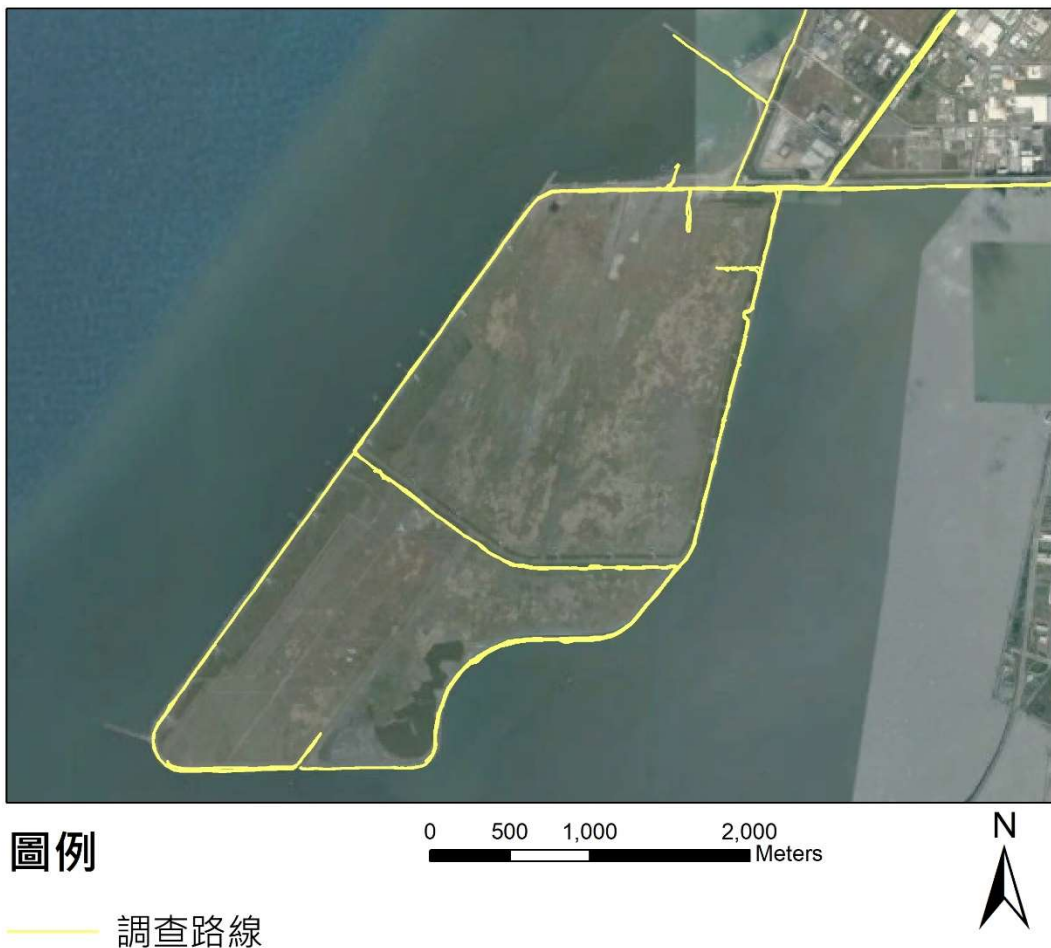
圖 1.4-3 海岸鳥類調查路徑示意圖

海岸鳥類目視調查以海纜上岸點受影響區為調查範圍(如圖 1.4-3 所示)，即彰濱工業區崙尾區的海岸地帶，採用滿潮暫棲所計數法 (Sutherland, 1996) 進行。水鳥在退潮時，會散布於廣大的潮間帶泥灘地間覓食，觀測與記錄不易；而在漲潮時，水鳥會集結成群往海堤內或鄰近的內陸適宜的環境休息，此時記錄並評估數量較為容易。於調查範圍內沿既成道路或產業道路以緩慢步行速度配合雙筒望遠鏡進行調查，記錄沿途所目擊或聽見的鳥種及數量。除了辨識種類與計算數量外，並記錄鳥類的行為及其出現的棲地環境。

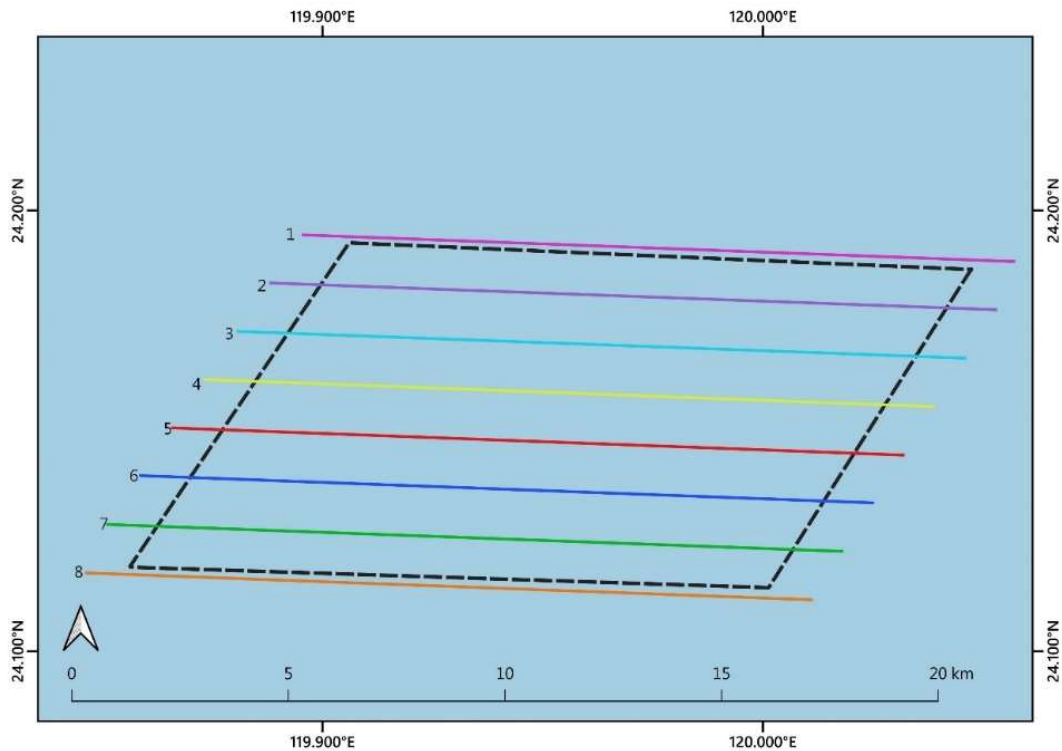
圖 1.4-4 鯨豚目視調查穿越線示意圖

租用安全合格船隻進行海上目視調查，調查日期須涵蓋四季，航行於所設計之航線。出發前隨機抽取兩條航線及順序，兩條航線去程與回程的航行方向不同。海上航行時以手持式全球衛星定位系統(GPSmap 64ST, Garmin Corp., Taiwan)定位並記錄航行軌跡。每次調查至少有四人，其中兩人各於船隻左右側各負責搜尋左右兩側海面，第三人則協助搜尋船前方以及左右海面，觀察員以肉眼與持望遠鏡觀察海面是否有鯨豚出現，第四人作水質測量以及紀錄，並可

不做海面觀察以及略作休息。觀察人員約每 20 分鐘交換一次位置以避免對同一觀察區域產生心理上的疲乏，每個人輪替完三個不同的觀察位置後(約 1 小時)，會交換到記錄位置休息約 20 分鐘以保持觀察員的體力。

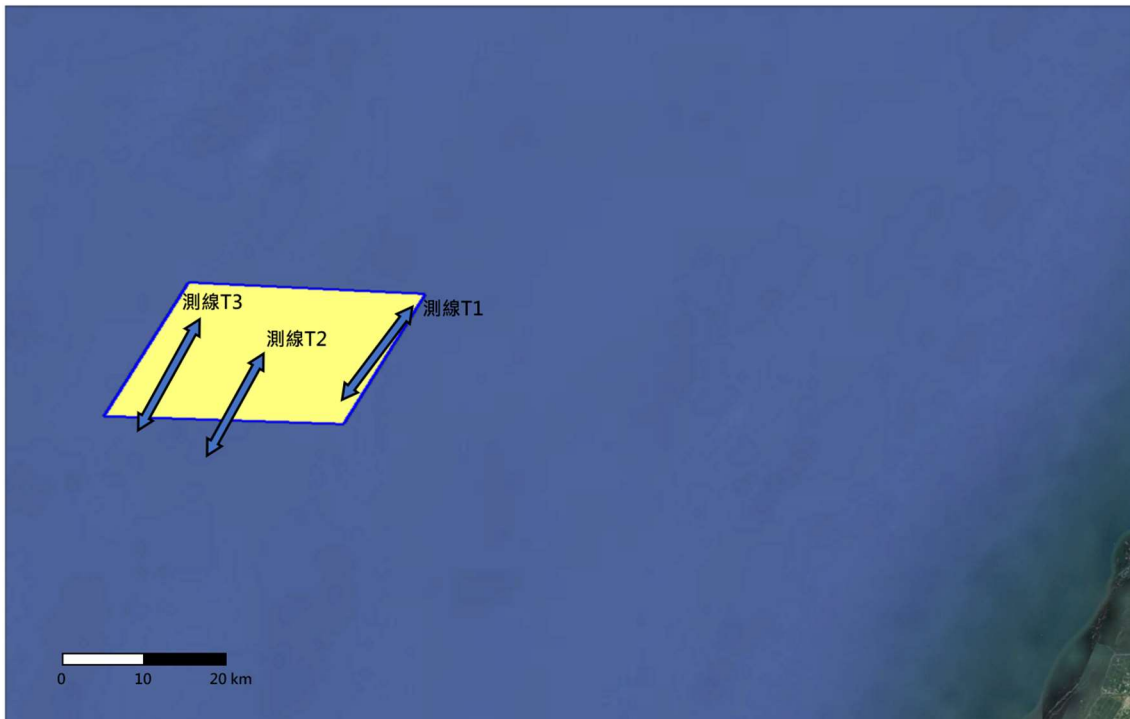
圖 1.4-5 成魚調查穿越線示意圖

風場位於彰化縣外約 30~40 哩海域，此海域屬於較為平坦且起伏不大的沙泥底質，且離岸風場位置在離岸三哩禁拖範圍外，其風場區測線分別為 T1、T2、T3(如圖 1.4-5)。拖網網高約 4 公尺、網寬約 6 公尺，主網網目為 7.5 公分、底袋網目為 2 公分，每條測線拖網作業 30 分鐘，採獲魚類於現場鑑定、分類後立即測量各魚種體長範圍、數量與重量，但對於分類較為複雜而有疑慮之種類則以冷凍或冷藏方式保存，再迅速攜回實驗室鑑定種類與測量。各魚種之鑑定主要參考《台灣魚類資料庫》、《日本產魚類檢索》、《台灣魚類圖鑑》等書籍、文獻、資料庫網站。其中需要留存證標本之魚體，則攜回研究室，依魚類標本之處理程序，測量、鑑定、拍照後，將浸漬於酒精(含組織標本)編入基隆海洋科技博物館(NMMSTP)或中央研究院生物多樣性研究中心(ASIZP)的標本館中典藏、存檔，以利日後研究使用。各測線都以每季一次的頻度進行調查。採樣調查到的魚類群聚結構的分析係使用 Primer 6 的套裝軟體來進行，包括歧異度指數(H')、均勻度指數(J')和相似度分析(similarity)、多度空間尺度分析(MDS)、集群分析(Cluster)等，以期能了解該處海域魚類相現況，以便進一步評估施工期間是否對該區海域魚類產生衝擊與影響。

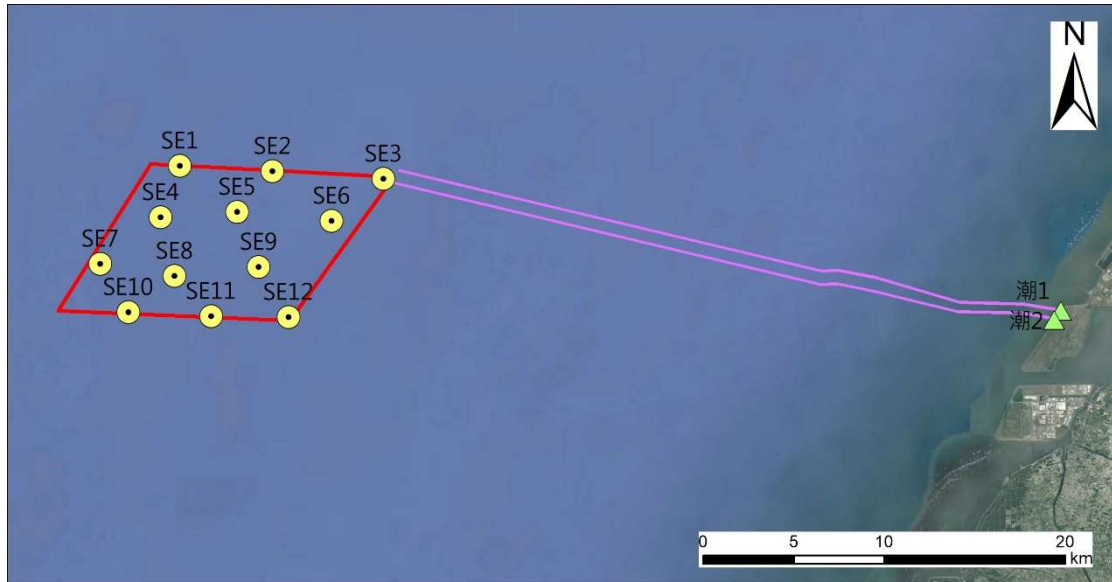
圖 1.5-1 本季海域施工階段環境監測位址示意圖

本季環境監測計畫之監測位址如圖 1.5-1~2 所示。

- 東南風場範圍
- 東南風場海域調查點位
- 海纜路線
- ▲ 潮間帶調查點位

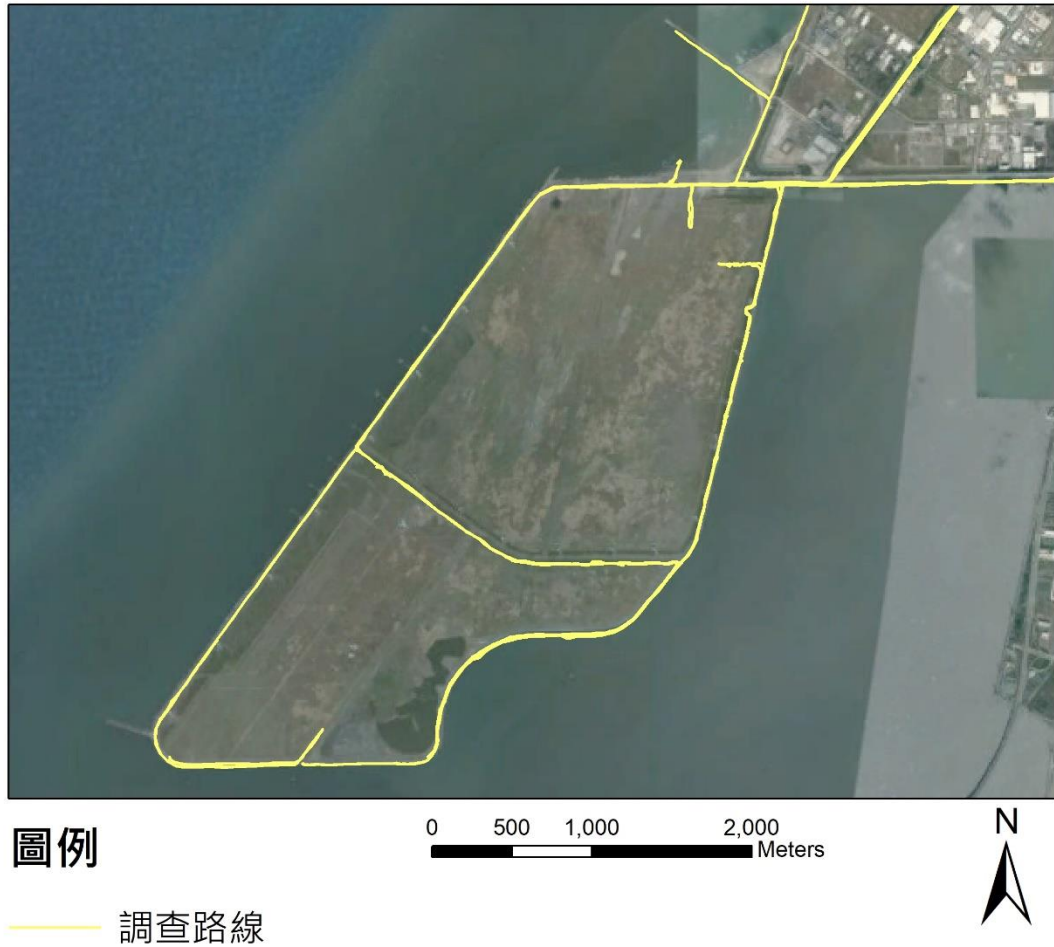
圖 1.4-3 海岸鳥類調查路徑示意圖

海岸鳥類目視調查以海纜上岸點受影響區為調查範圍(如圖 1.4-3 所示)，即彰濱工業區崙尾區的海岸地帶，採用滿潮暫棲所計數法 (Sutherland, 1996) 進行。水鳥在退潮時，會散布於廣大的潮間帶泥灘地間覓食，觀測與記錄不易；而在漲潮時，水鳥會集結成群往海堤內或鄰近的內陸適宜的環境休息，此時記錄並評估數量較為容易。於調查範圍內沿既成道路或產業道路以緩慢步行速度配合雙筒望遠鏡進行調查，記錄沿途所目擊或聽見的鳥種及數量。除了辨識種類與計算數量外，並記錄鳥類的行為及其出現的棲地環境。
