大彰化東南離岸風力發電計畫 環境監測工作

109 年第一季環境監測報告
(109 年 1~3 月)

開發單位：大彰化東南離岸風力發電股份有限公司

執行監測單位：光宇工程顧問股份有限公司

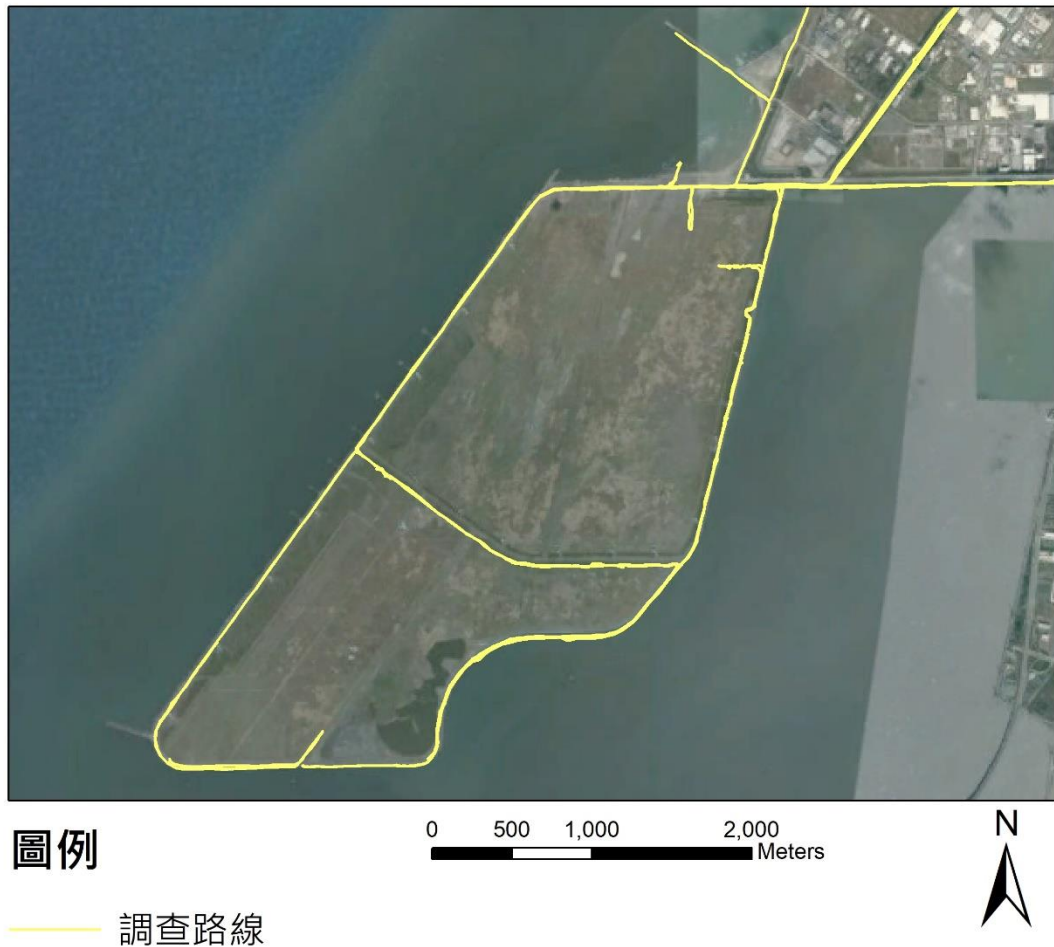
圖 1.4-3 海岸鳥類調查路徑示意圖

海岸鳥類目視調查以海纜上岸點受影響區為調查範圍(如圖 1.4-3 所示)，即彰濱工業區崙尾區的海岸地帶，採用滿潮暫棲所計數法 (Sutherland, 1996) 進行。水鳥在退潮時，會散布於廣大的潮間帶泥灘地間覓食，觀測與記錄不易；而在漲潮時，水鳥會集結成群往海堤內或鄰近的內陸適宜的環境休息，此時記錄並評估數量較為容易。於調查範圍內沿既成道路或產業道路以緩慢步行速度配合雙筒望遠鏡進行調查，記錄沿途所目擊或聽見的鳥種及數量。除了辨識種類與計算數量外，並記錄鳥類的行為及其出現的棲地環境。

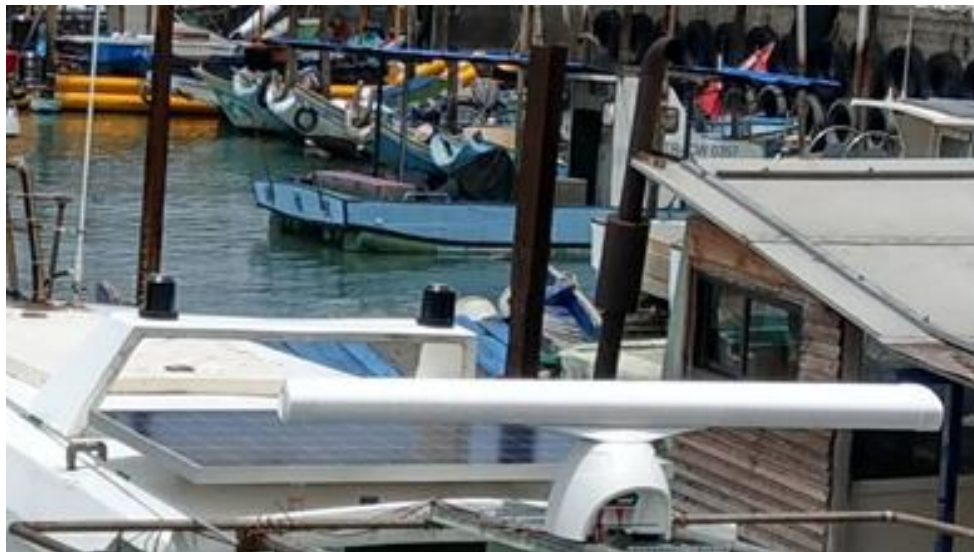
圖 1.4-4 架設於船舶上之雷達天線

調查時將雷達系統架設於船舶上。作業時於適合處進行持續監測，記錄雷達回波數值以判斷鳥類之飛行路徑 (圖 1.4-4)。

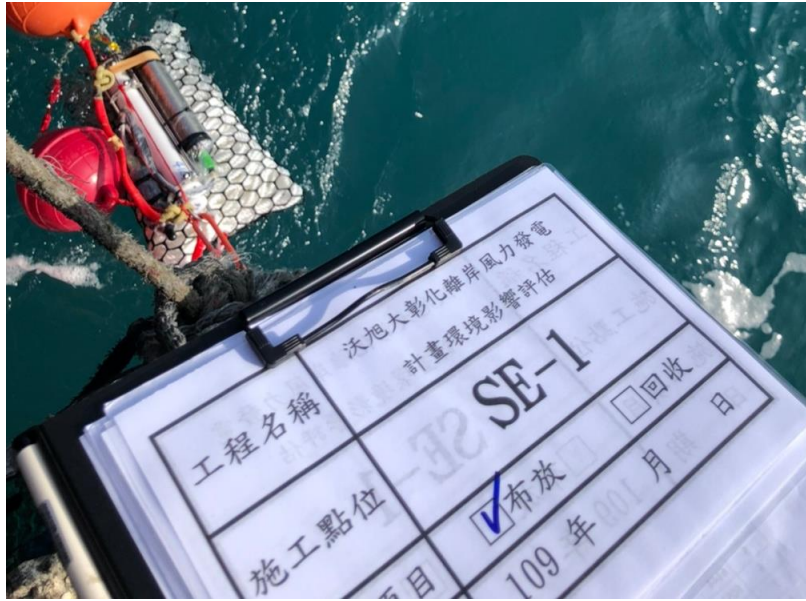
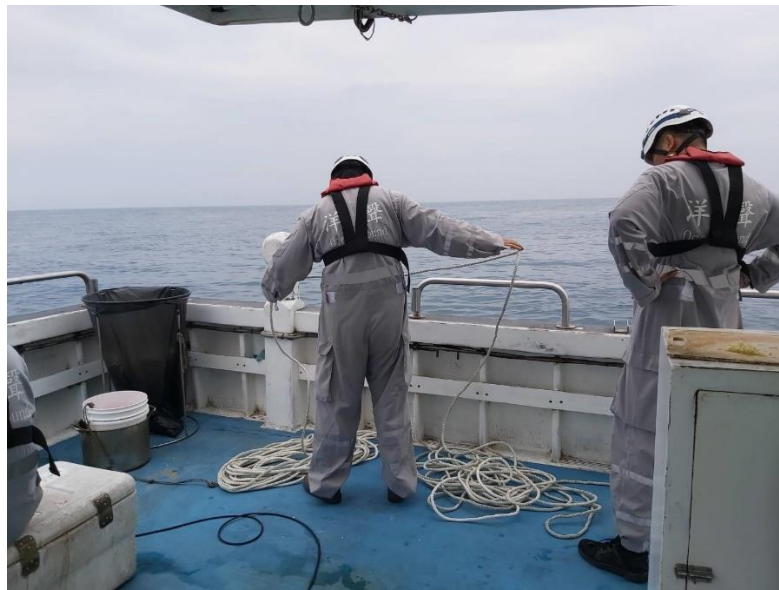
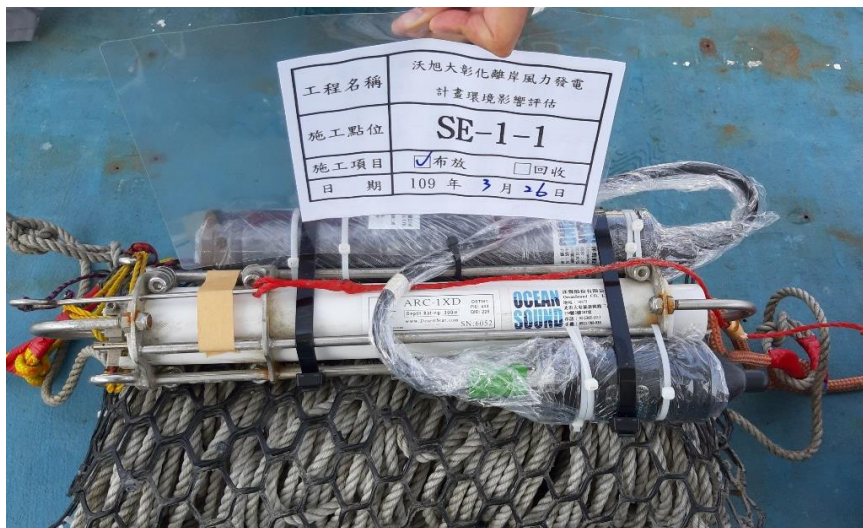
本季於 109 年 2 月 12 日在風場位置周界處 2 站(圖 1.5-1)佈放儀器 SE-1、SE-2。其中 SE-2 於 3 月 13 日順利回收儀器，而 SE-1 於同天回收時發現儀器遺失，並於 3 月 26 日再次補佈放儀器進行監測，預計於 4 月底回收。佈放現場情形如下所示(圖 2.5-1~2.5-7)

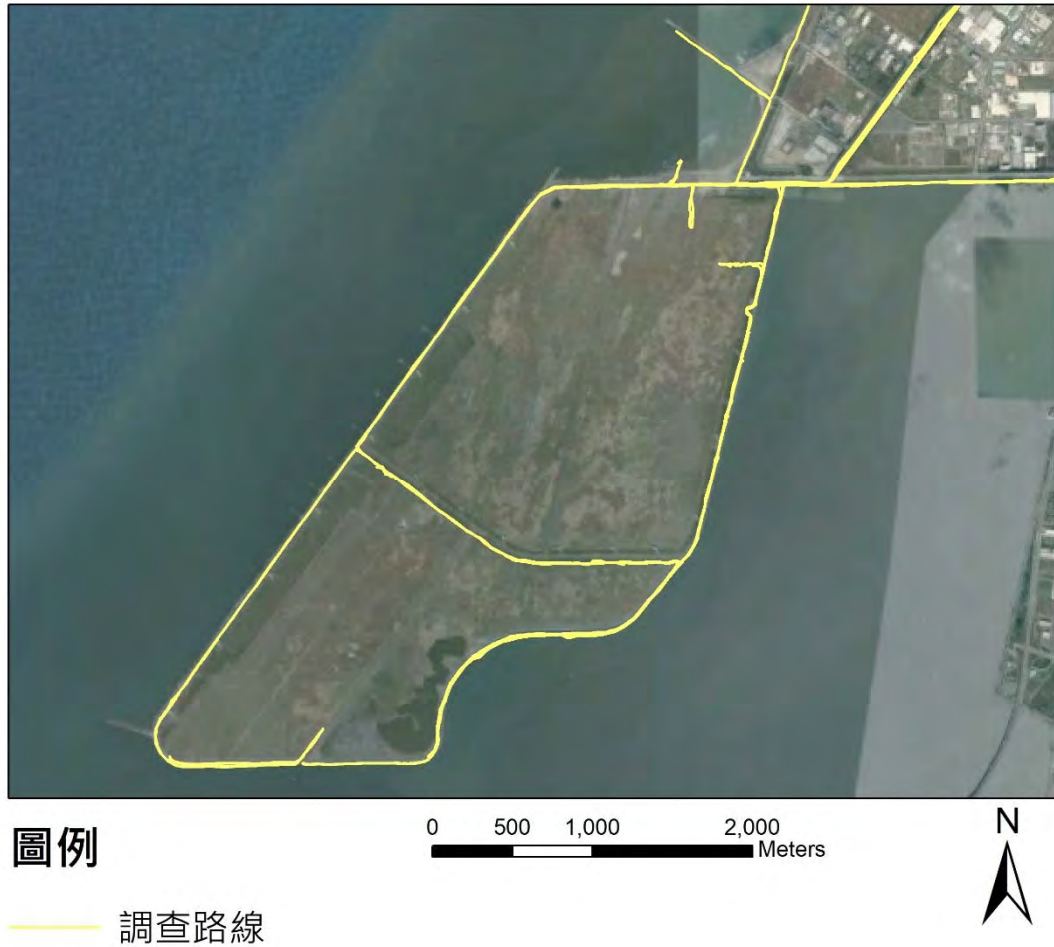
圖 1.4-3 海岸鳥類調查路徑示意圖

海岸鳥類目視調查以海纜上岸點受影響區為調查範圍(如圖 1.4-3 所示)，即彰濱工業區崙尾區的海岸地帶，採用滿潮暫棲所計數法 (Sutherland, 1996) 進行。水鳥在退潮時，會散布於廣大的潮間帶泥灘地間覓食，觀測與記錄不易；而在漲潮時，水鳥會集結成群往海堤內或鄰近的內陸適宜的環境休息，此時記錄並評估數量較為容易。於調查範圍內沿既成道路或產業道路以緩慢步行速度配合雙筒望遠鏡進行調查，記錄沿途所目擊或聽見的鳥種及數量。除了辨識種類與計算數量外，並記錄鳥類的行為及其出現的棲地環境。

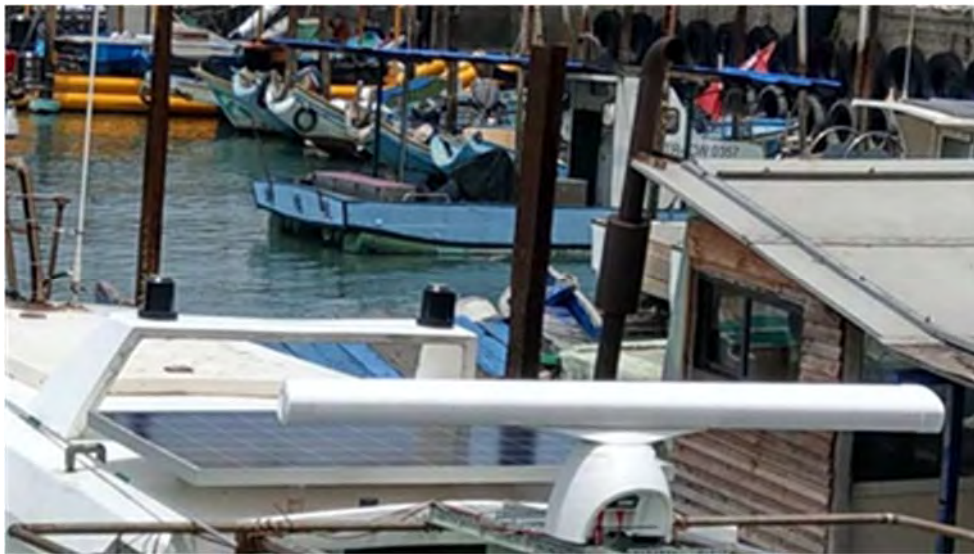
圖 1.4-4 架設於船舶上之雷達天線

調查時將雷達系統架設於船舶上。作業時於適合處進行持續監測，記錄雷達回波數值以判斷鳥類之飛行路徑 (圖 1.4-4)。
